Chiesa di S. Zaccaria

Rocca Susella (PV)

Tipologia: chiesa

Denominazione: Chiesa di S. Zaccaria

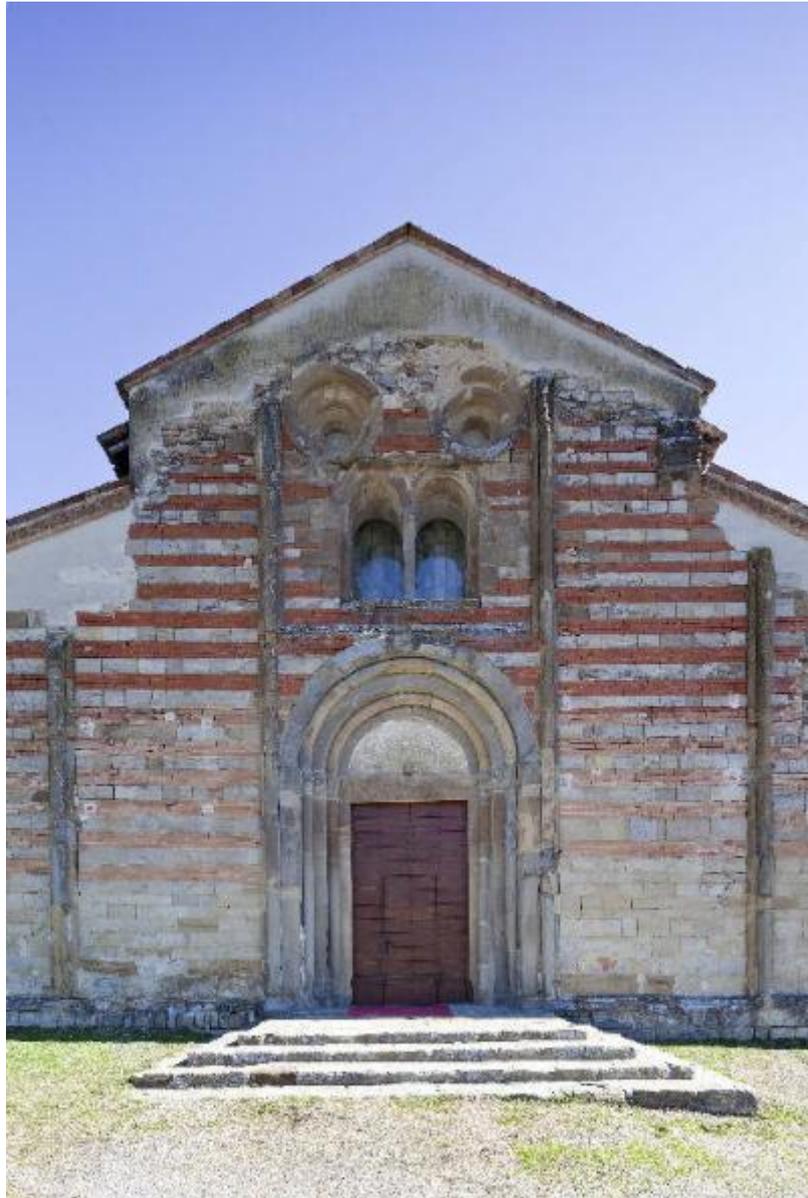
Situata nella valle Ardivestra (tributaria di destra della valle Stàffora), si presenta a tre navate, scandite da pilastri di varia sezione. In questo corpo s'innestano due absidi, una minore, al termine della navata settentrionale ed una maggiore a conclusione della navata centrale. All'interno il coro è coperto da una volta a botte. Una parte della navata meridionale è stata ricostruita nel XX secolo, dopo l'abbattimento della casa parrocchiale, ed è coperta da un tetto. Qui una scala con gradini in pietra consente di scendere ad un locale sottostante (la cantina della casa parrocchiale del XVI sec.), con volte in pietra piuttosto irregolari. La facciata e la controfacciata sono caratterizzate da una muratura listata che alterna fasce in arenaria e in laterizi, mentre tutto il resto è in pietra.

Dopo essere rimasta per molto tempo con un profilo a capanna, la facciata è stata trasformata secondo un prospetto a salienti, probabilmente sulla base di tracce riscontrate nella muratura.
