Chiesa di SS. Maria e Sigismondo

Rivolta d'Adda (CR)

Codice scheda: LMD80-00813

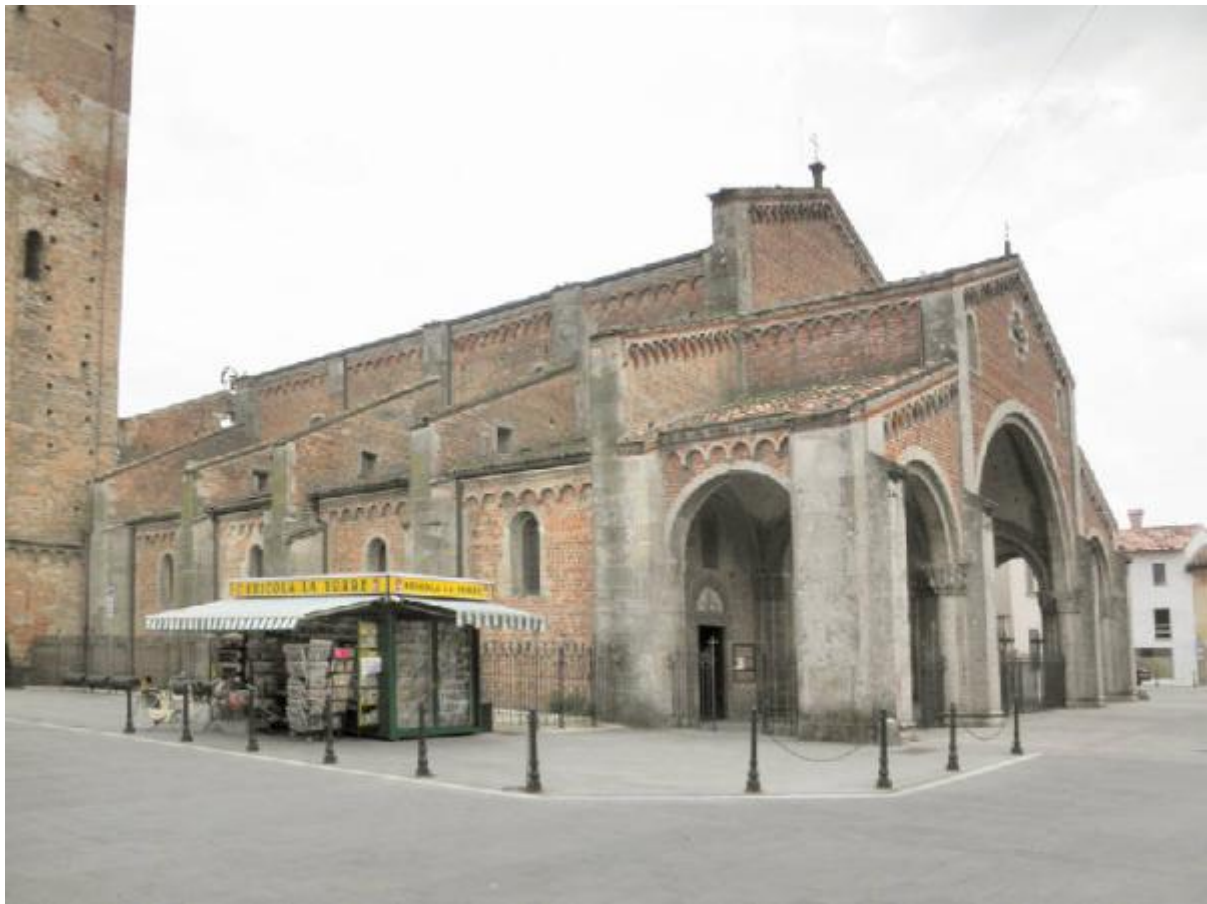
Note: Scorcio

La facciata è a capanna, in origine con un unico portale centrale con una lunetta rappresentante Cristo redentore, al quale vengono affiancati altri due minori, nel 1700. L'edificio, all'inizio del XX sec., è stato ricostruito secondo i canoni romanici, mantenendo la struttura a capanna, più bassa rispetto alla facciata, con tre archi d'accesso, i due laterali minori e quello centrale maggiore. Le murature sono realizzate quasi interamente in opus spicatum, ovvero in mattoni disposti a lisca di pesce. Sulla navata centrale si affacciano sette piccole aperture, in corrispondenza delle volte a crociera, mentre su quelle laterali, a feritoia. Particolare è l'esterno dell'abside maggiore, con finestre strombate, paraste cordonate, archetti pensili e tetto a ventagli. Internamente presenta tre navate: la centrale, maggiore, è divisa in tre campate, due coperte da volte a crociera e una a botte. Quelle laterali sono divise in sei campate con volte a crociera. Tutte terminanti con un'abside

La chiesa, a corsi regolari di mattoni disposti a spinapesce, sorse a tre navate concluse da tre absidi, di cui la centrale maggiore, scandita all'esterno in cinque campi e traforata da un inconsueto, profondo loggiato su colonnine con coronamento ad archetti. Il sistema delle campate è alternato, in rapporto 1:2, con copertura a crociera costolonata e pilastri polistili con capitelli in parte rifatti su cui si è esercitata la critica più recente alla ricerca delle parti originali. La campata più a est della nave maggiore è invece coperta da due più strette volte a botte che ne frazionano l'unità. L'alta torre campanaria, molto rimaneggiata, è stata ultimata nel XIX secolo.
