# Casa Via Canova 29

Milano (MI)

Denominazione: Casa Via Canova 29

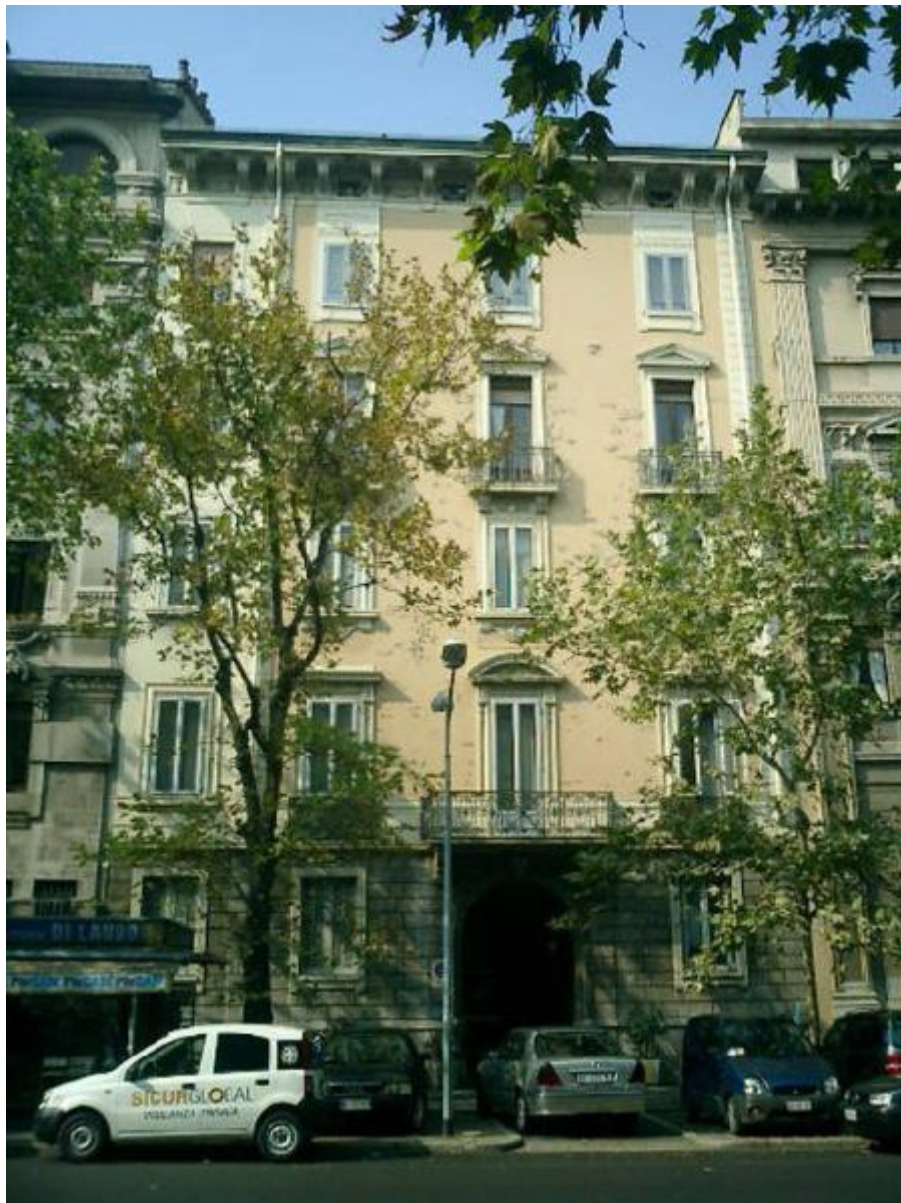
Codice identificativo: LMD80-00864\_01

L'edificio, tipico esempio di architettura eclettica, presenta uno sviluppo di cinque piani fuori terra e la facciata principale percorsa da un'ampia fascia marcapiano che suddivide il rivestimento in finto bugnato del piano terra da quello a semplice intonaco dei piani superiori. Le aperture sono sottolineate da cornici e sormontate da timpani di diversa foggia, mentre l'androne d'accesso rivela un soffitto a volte riccamente decorato con stucchi a motivi floreali (poi ripresi sul fronte interno). Gli interni conservano ancora parte degli originali infissi, parquet, stucchi decorativi e la pregevole scala ellittica centrale in marmo e ferro battuto.

Note: Facciata principale
