Palazzo di via Mazzini 2

Milano (MI)

Denominazione: Palazzo di via Mazzini 2

Denominazione: Grandi Magazzini al Duomo

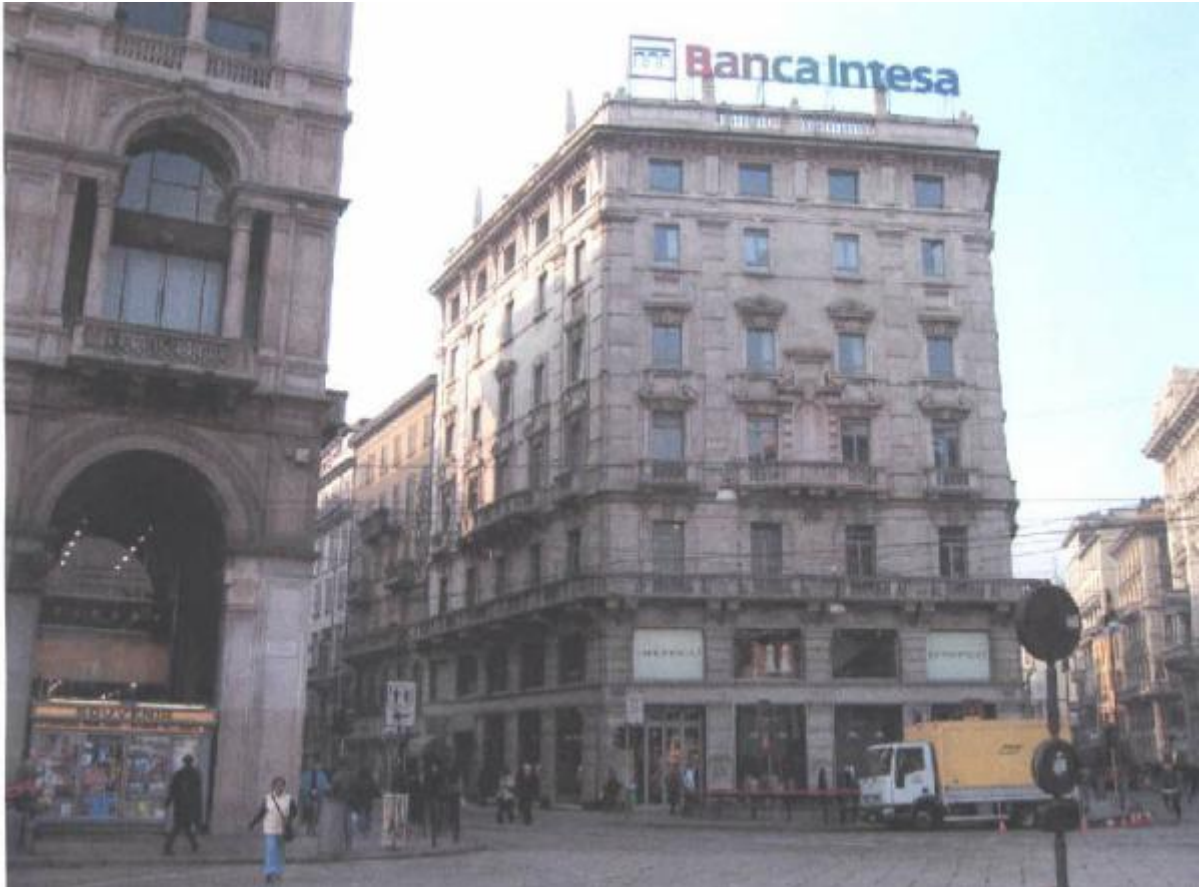
Codice identificativo: LMD80-00919 _01

Si tratta di un pregevole esempio di architettura novecentesca, di gusto eclettico, sviluppato per sette piani fuori terra. E' un elegante imitazione dello stile tardo-rinascimentale; sfoggia rivestimenti esterni in lastre di travertino romano, cornici di gronda in pietra, mensole in granito, forature regolari incorniciate alternativamente da timpani e architravi. Completano il quadro d'insieme le pregevoli balconate, con parapetti realizzati in pietra rossa di Verona.

Consistenza: consistenza buona

Manutenzione: manutenzione buona

Note: Prospetto
