# Casa Rovida

Milano (MI)

Numero scheda: 938

Denominazione: Casa Rovida

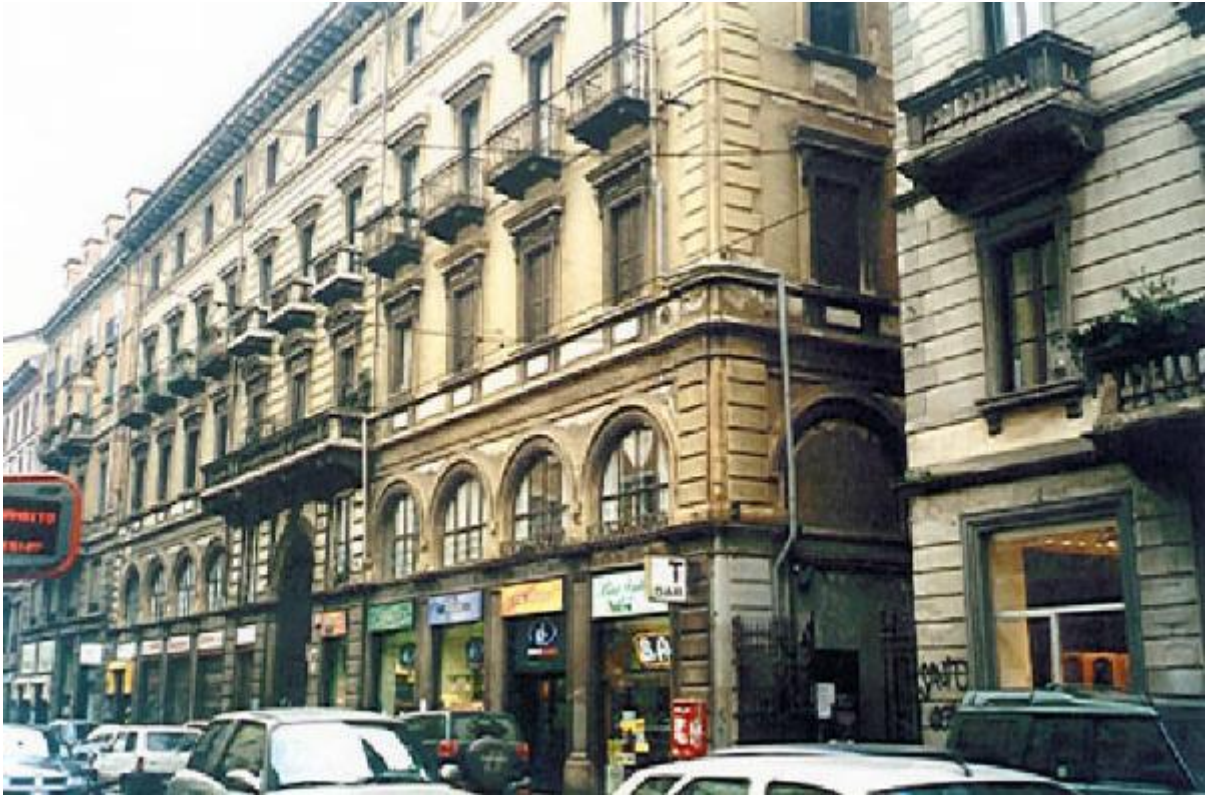
Codice identificativo: LMD80-00938\_01

Sul lato destro della strada, rettificata nel periodo post unitario. Il corpo su strada dell'immobile è infatti degli ultimi decenni del XIX sec. ed è composto di cinque piani fuori terra più il sottotetto e un piano cantina. In facciata presenta una parte centrale e gli angoli decorati a bugnato, fasce marcapiano e cornici aggettanti alle finestre: Al primo piano ampie finestre ad arco completano e definiscono le aperture del piano terra.: L'ingresso a doppia altezza è sormontato da un'ampia balconata centrale e completato da colonne verso il cortile. Al terzo piano, l'intera facciata è scandita da balconcini con ringhiere in ferro battuto.

Note: Scorcio
