# Casa Vicolo Cavour 16

Mairago (LO)

Ambito tipologico principale: architettura per la residenza, il terziario e i servizi

Tipologia: casa

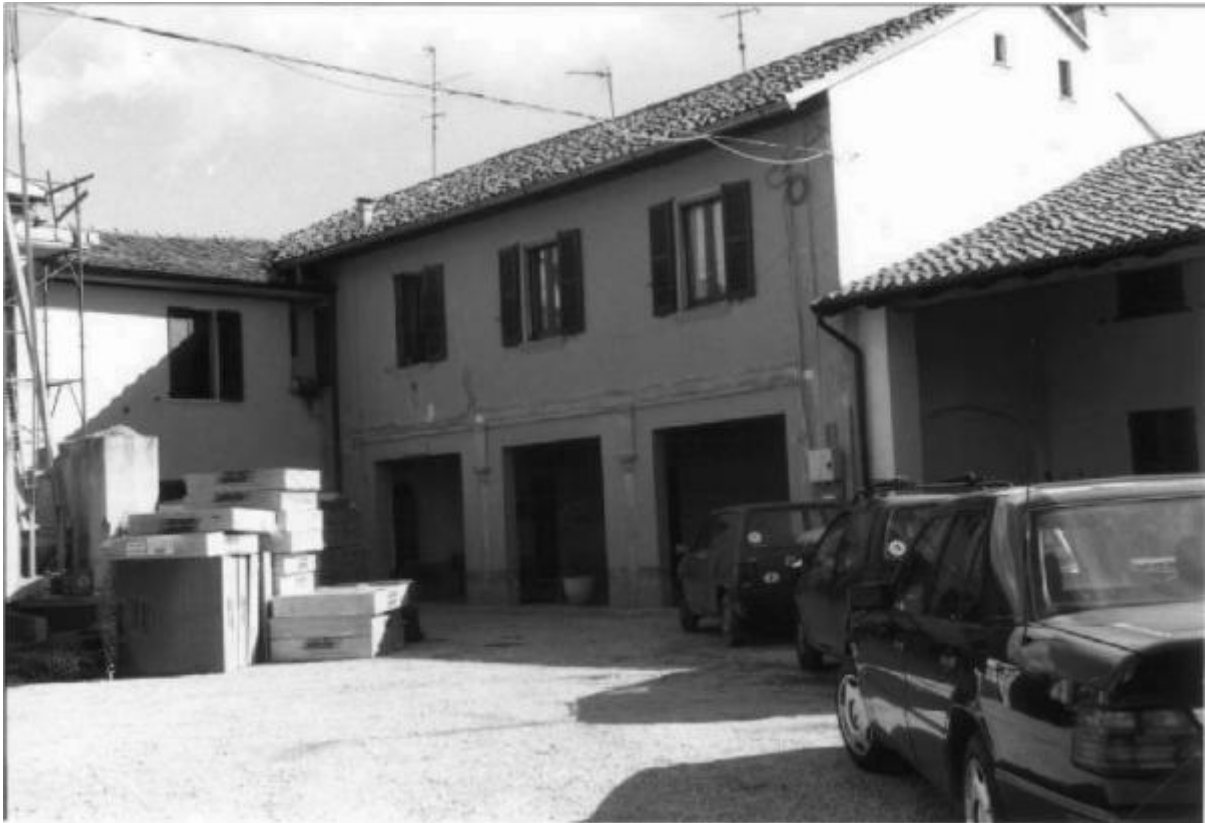
Individuazione: tracce di porticato su esili colonne in pietra

copertura e strutture portanti in buono stato. Intonaci facciata est e parte est della facciata sud con ampie tracce di penetrazione di umidità e distacchi.

Note: veduta della facciata nord, verso corte (1999)
