Trattoria delle due colombe - complesso

Galgagnano (LO)

Tipologia: cascina

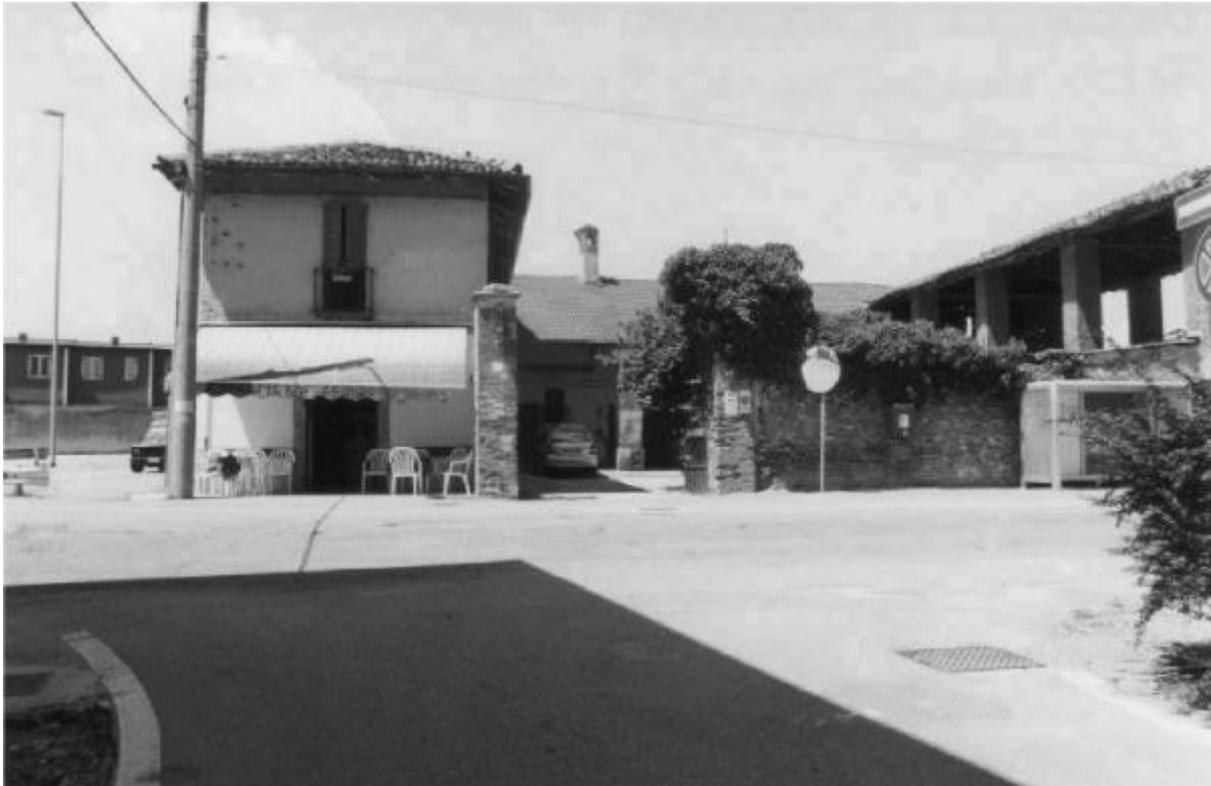
Edificio a corte costituito da corpi di fabbrica distribuiti ad U. Trattoria (A): struttura in muratura di mattoni continua intonacata, solaio a travatura lignea, tetto a due falde collegate su travatura lignea su muri, manto di copertura in coppi di laterizio; edificio (B) portico antistante su due pilastri in muratura di mattoni continua intonacata, pareti in muratura di mattoni continua a p.t. forata parziale al piano superiore, solai in travatura lignea, tetto a falda unica su travatura lignea con manto di copertura in coppi di laterizio; depositi-fienili (C) p.t. in muratura di mattoni con pilastri a tutta altezza in aggetto in muratura di mattoni a vista; pilastri al piano fienile, parete est in foratini di cemento, copertura a tetto a falde collegate su travatura e capriate lignee.
