# Oratorio della Beata Vergine Assunta

Borghetto Lodigiano (LO)

Tipologia: oratorio

Denominazione: Oratorio della Beata Vergine Assunta

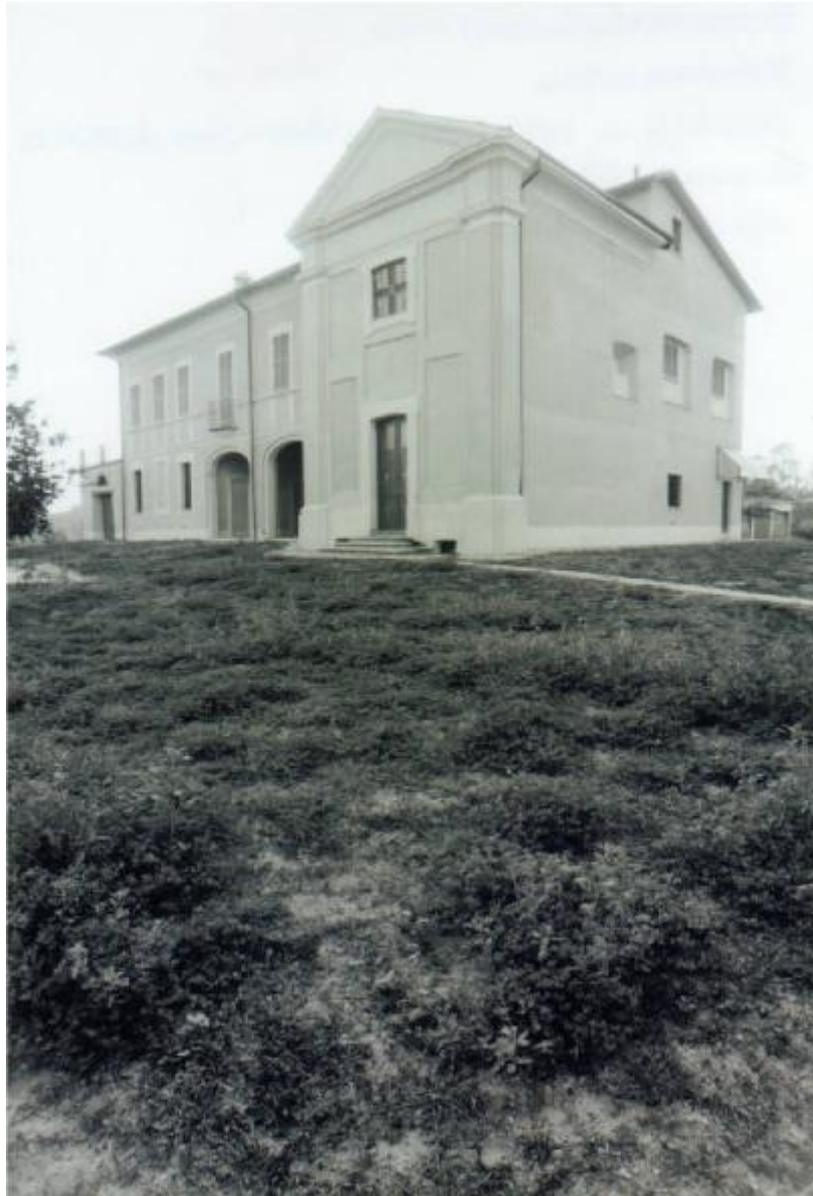
Edificio a pianta rettangolare in muratura di mattoni continua; navata unica, copertura interna a volta. Parete della facciata in muratura di mattoni con pilastri angolari in aggetto. Copertura esterna della chiesa a tetto a falde collegate rivestite con coppi di laterizio.

Note: veduta del fronte principale
