# Palazzo Cavallerizza Buggio - complesso

Borghetto Lodigiano (LO)

Data: 2000/05

Stato di conservazione: buono

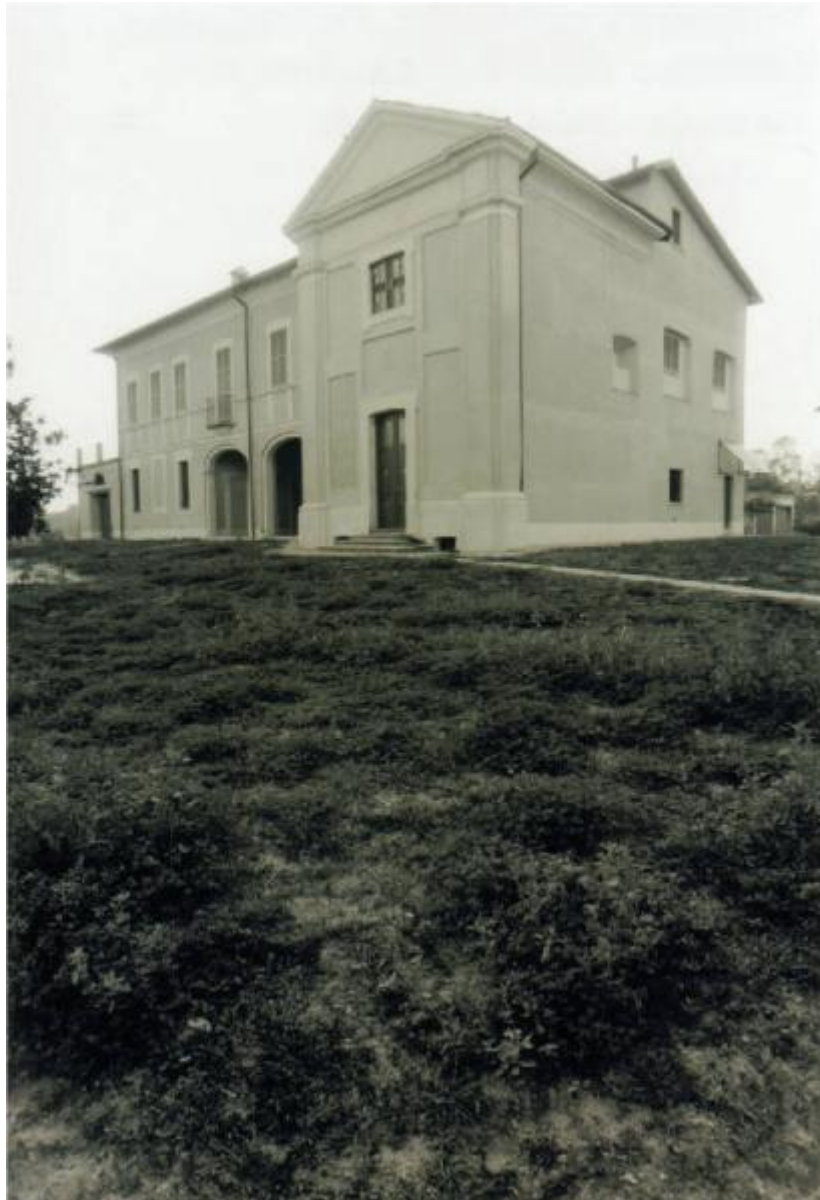
Casa padronale affiancata al corpo dell'oratorio della Beata Vergine Assunta, cinta da recinzione continua in muratura di mattoni. La residenza è distribuita su due piani, portico a piano terreno sul fronte est, a tre campate su pilastri in muratura di mattoni, piano terra e piano superiore in muratura di mattoni continua intonacata, solaio a travatura lignea, tetto a falde collegate su travatura lignea con rivestimento in coppi di laterizio e coronamento con campanile a vela.
