Mulino Forti - complesso

Borghetto Lodigiano (LO)

Ambito tipologico principale: architettura industriale e produttiva

Tipologia: mulino

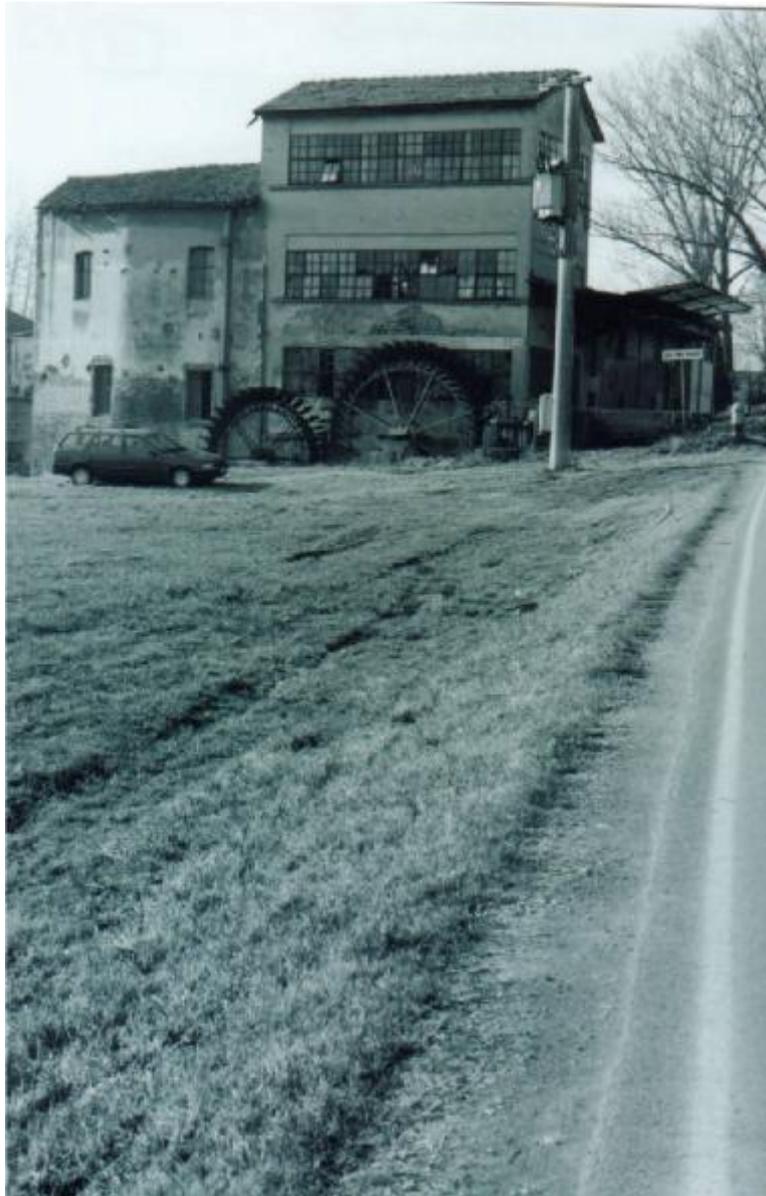
Nucleo produttivo (A-B): edificio ad impianto rettangolare composto da due corpi di fabbrica ad altezze differenti in muratura di mattoni continua intonacata, copertura a tetto su soletta in cemento, con manto di copertura in coppi di laterizio. L'edificio è provvisto di due ruote da macina in ferro a differente diametro. Ala magazzino (C): struttura in muratura di mattoni continua, copertura a tetto su travatura lignea.

Indicazioni specifiche: lesioni alle coperture; danni agli infissi; distacchi di intonaco diffusi.
