Villa Ghisalberti Nocca

Borghetto Lodigiano (LO)

Codice scheda: LO170-00055

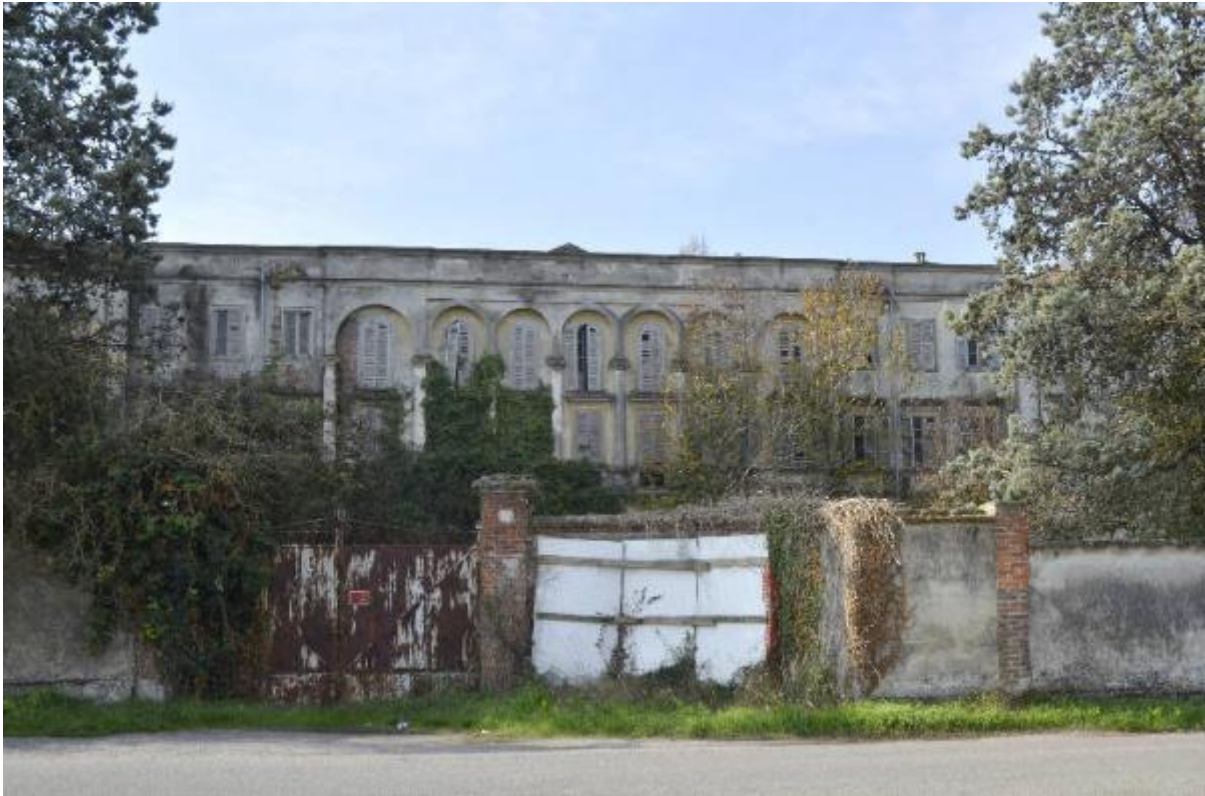
La villa padronale è collocata al centro di un vasto giardino interamente cinto da recinzione continua in muratura di mattoni. Si tratta di un edificio in muratura di mattoni intonacata. La zona centrale del piano terreno presenta struttura a pilastri in muratura di mattoni intonacata, rivestimento a bugnato liscio; al piano primo e secondo vi sono semicolonne in pietra e pilastri addossati alla parete in muratura di mattoni intonacata, a sorreggere archi a tutto sesto tamponati da

muratura di mattoni intonacata. La villa si apre all'esterno con una serie continua e regolare di finestre in asse al p. t., al p. 1 e al piano 2. Il tetto è a falde collegate su travatura lignea con rivestimento in coppi di laterizio

danni evidenti alle murature e agli infissi, generale stato di abbandono e incuria, ampi distacchi di intonaco
