Collegio delle Orsole (ex) - complesso

Borghetto Lodigiano (LO)

Tipologia: monastero

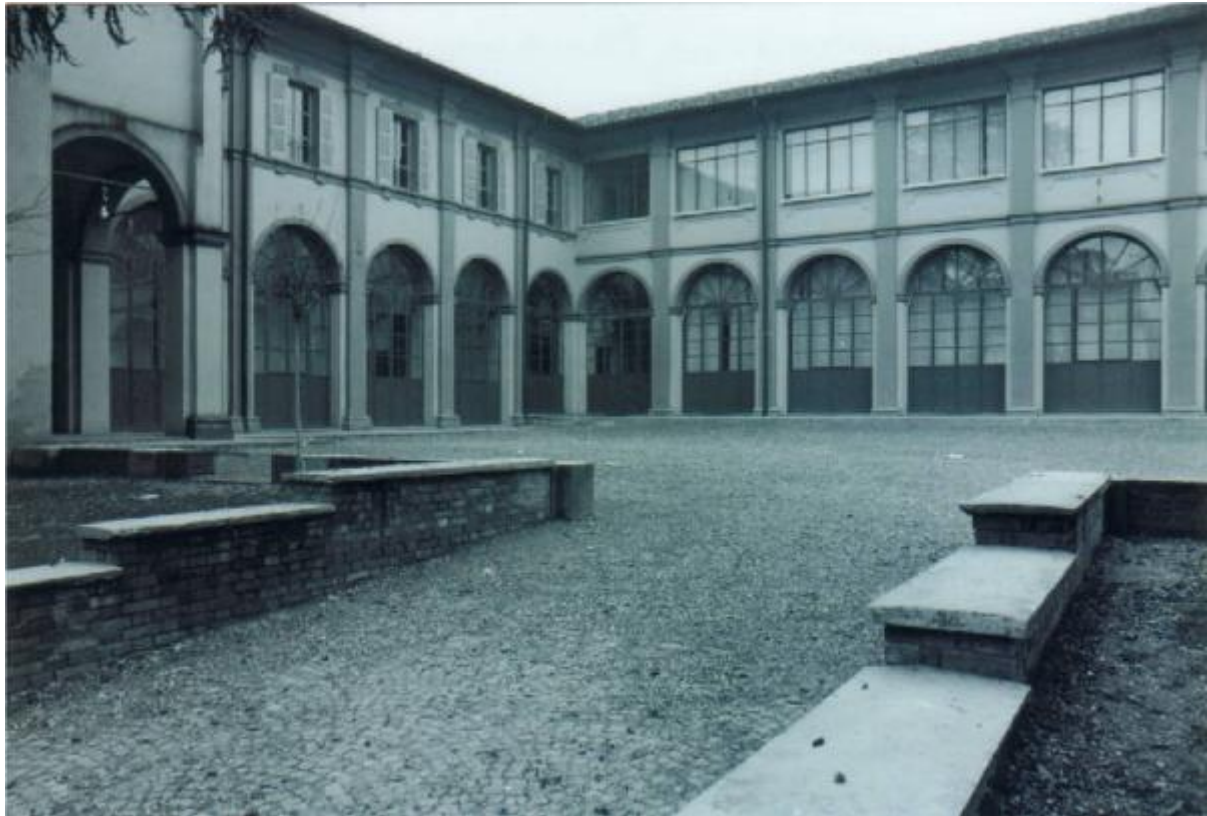
muratura di mattoni continua; al piano terra i pilastri definiscono un portico continuo con arcate a tutto sesto a 8 campate sul lato sud e a 5 campate sul lato est. Il portico è stato tamponato con vetrate a tutt'altezza a costituire un corridoio coperto di distribuzione alle aule delle scuole; il portico è coperto da volte a crociera in muratura intonacata; soffitto delle aule a soletta. Copertura dell'intero edificio a falde asimmetriche con manto di coppi di laterizio. L'ex chiesa di S. Orsola presenta una struttura in muratura di mattoni con pilastri in aggetto a tutt'altezza su ciascun lato e anche in facciata, coronata da un timpano triangolare, copertura a tetto con manto di coppi di laterizio.

Note: ex collegio delle Orsole: veduta d'angolo del complesso
