# Cappella della Madonnina

Graffignana (LO)

Codice scheda: LO190-00027

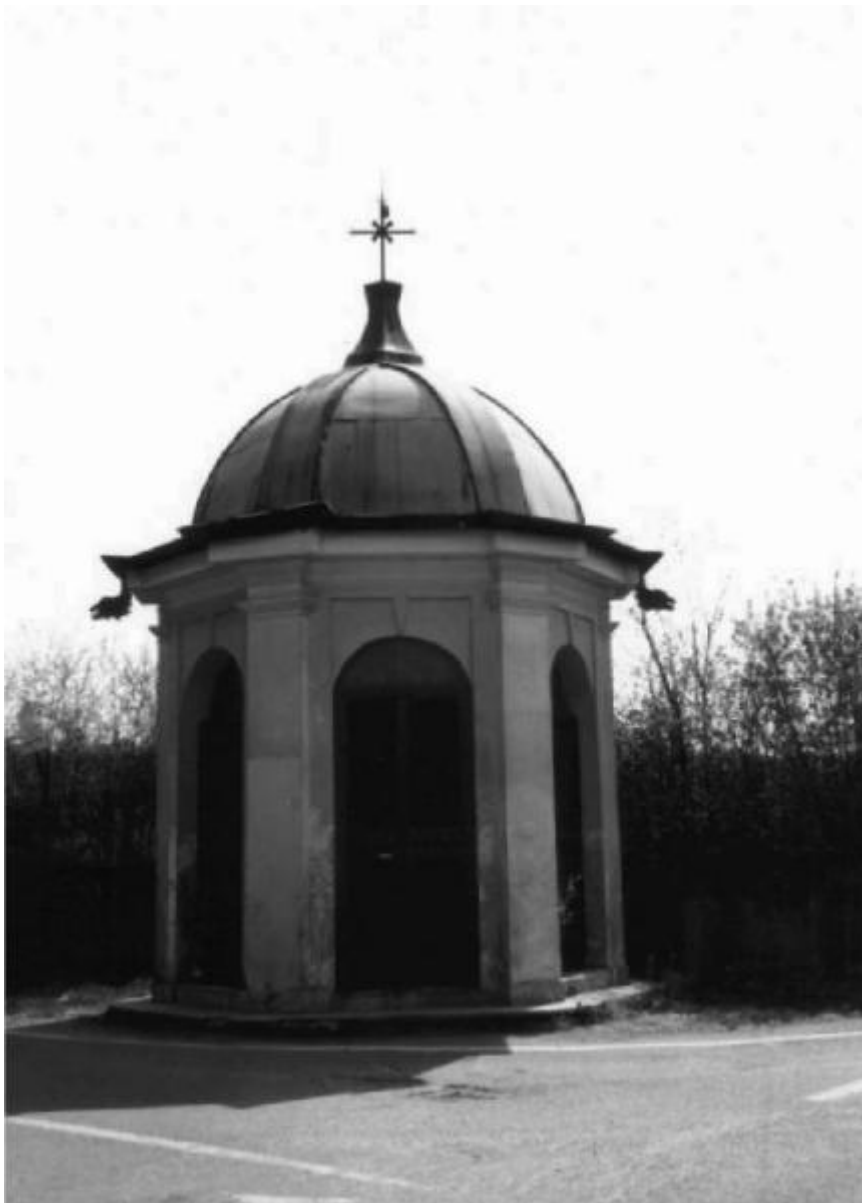
Piccolo edificio a pianta centrale di forma esagonale, aperto su tre lati, con copertura a cupola.

Stato di conservazione: mediocre
