Molino della Roggia Colombana - complesso

Graffignana (LO)

Ambito tipologico principale: architettura industriale e produttiva

Tipologia: mulino

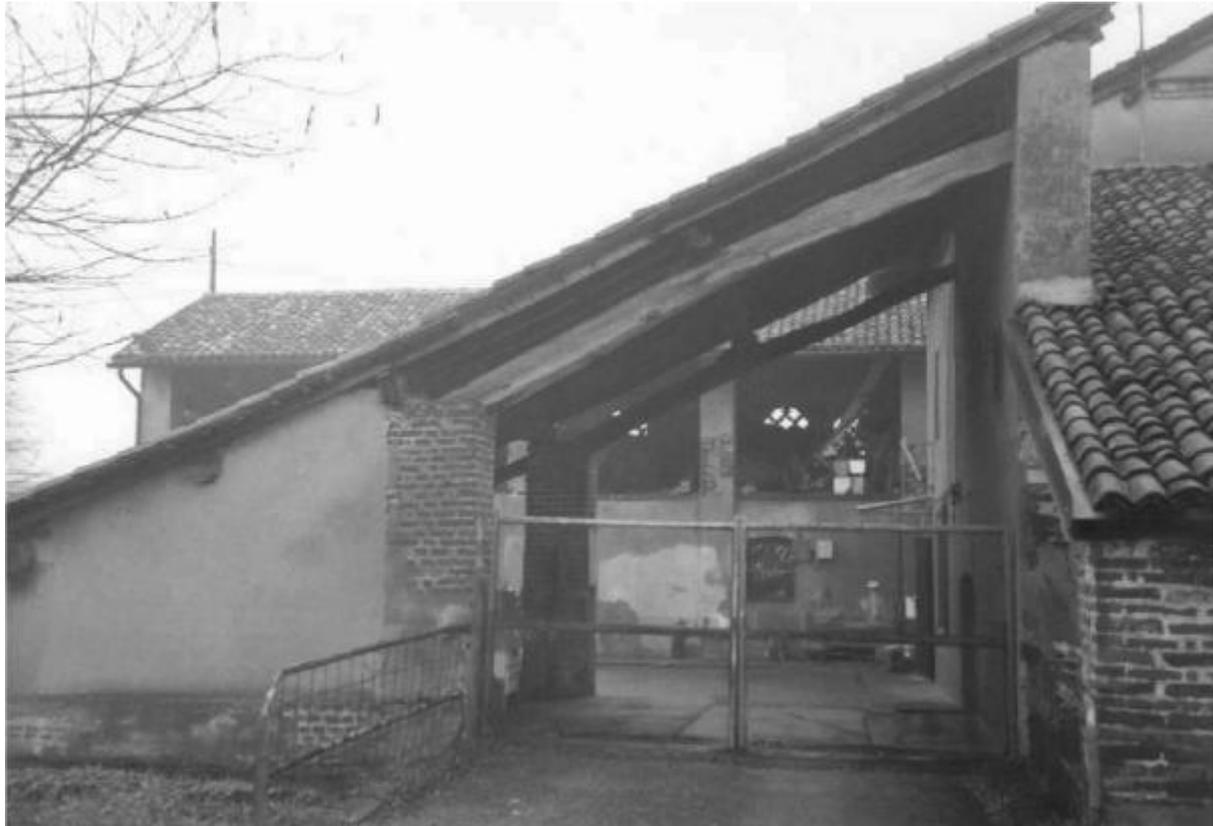
Il complesso risulta costituito dall'edificio principale(A), cioè un corpo triplo su piani sfalsati: un corpo per abitazione ad un piano solo con copertura a tetto a due falde simmetriche , un altro a tre piani per abitazione e magazzino con tetto a due falde simmetriche, e una struttura porticata, con tetto a leggio retto da pilastri, sotto cui si trova il meccanismo della ruota. Infine un corpo d'ingresso passante coperto da tetto a leggio a falda unica.

Stato di conservazione: mediocre
