# Cappella della Madonna di Caravaggio

Maleo (LO)

Denominazione: Cappella della Madonna di Caravaggio

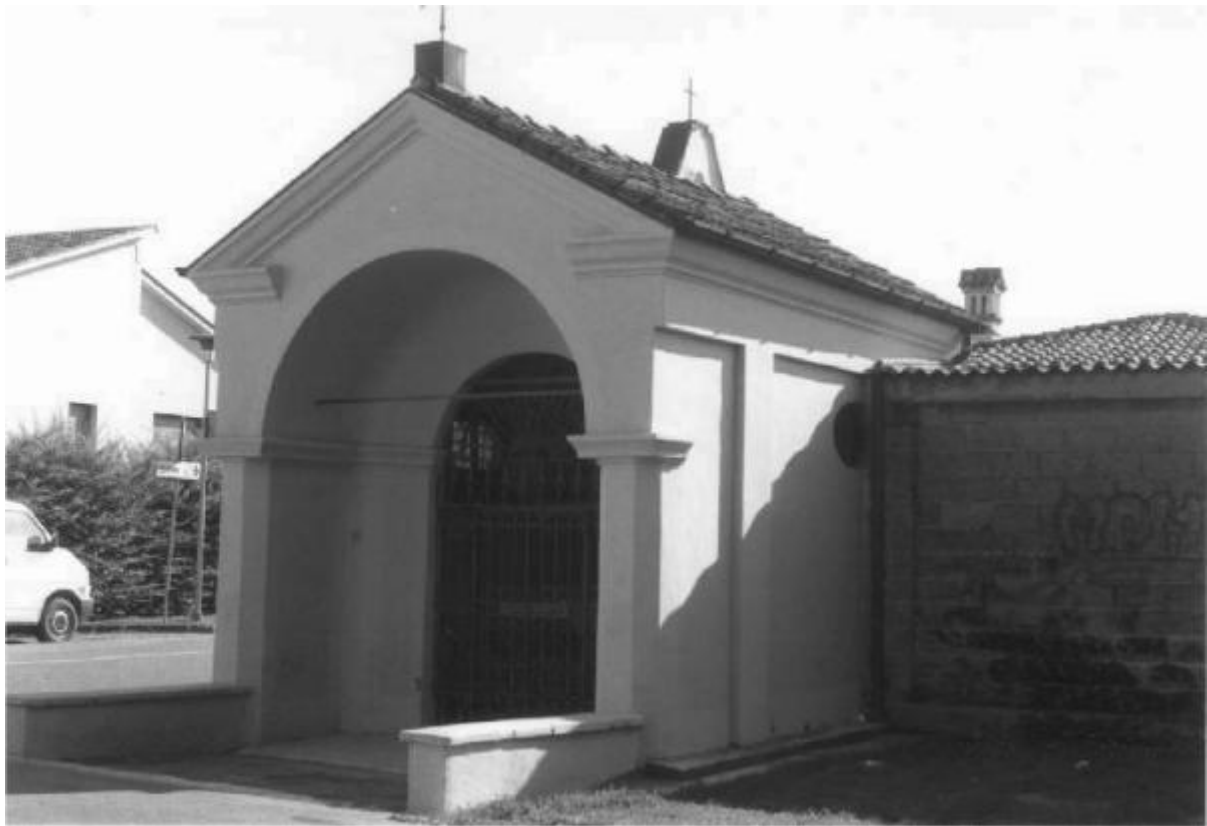
Codice identificativo: 1

La cappella presenta un prospetto ad arco che crea una sorta di atrio coperto davanti alla parte chiusa da un cancello in ferro battuto. Il modesto edificio ha pianta rettangolare ed è coperto in volta in muratura con due falde di tetto a coppi.

Note: visione d'insieme e lato E (2000)
