# Mulino del Campolandrone

Maleo (LO)

Ambito tipologico principale: architettura industriale e produttiva

Tipologia: mulino

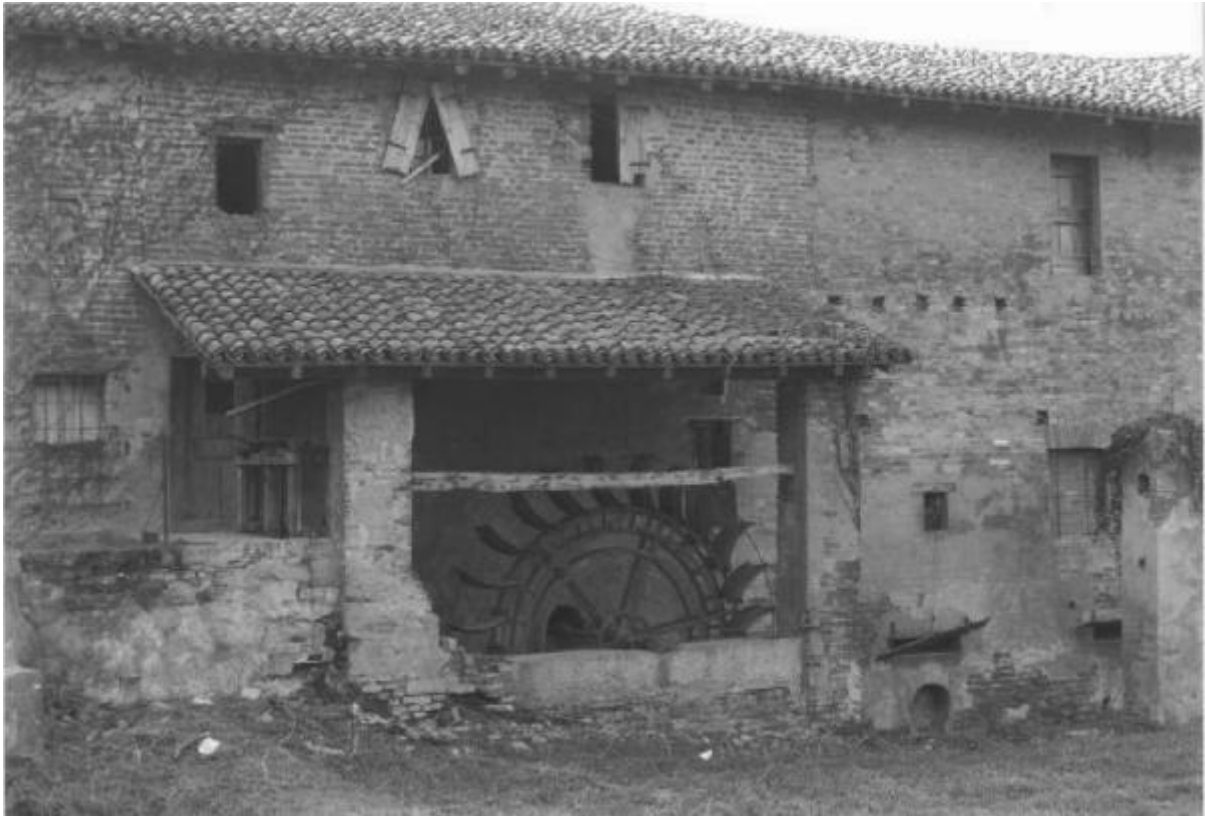
Codice identificativo: 1

Il mulino ha pianta rettangolare, coperto con due falde di tetto in coppi e portico a falda su pilastri in cotto per coprire la ruota che muove la macina sfruttando la forza dell'acqua del colatore Trecco.

Stato di conservazione: cattivo

Note: visione d'insieme (2000)
