# Chiesa di S. Giovanni Battista

## Guardamiglio (LO)

Tipologia: chiesa

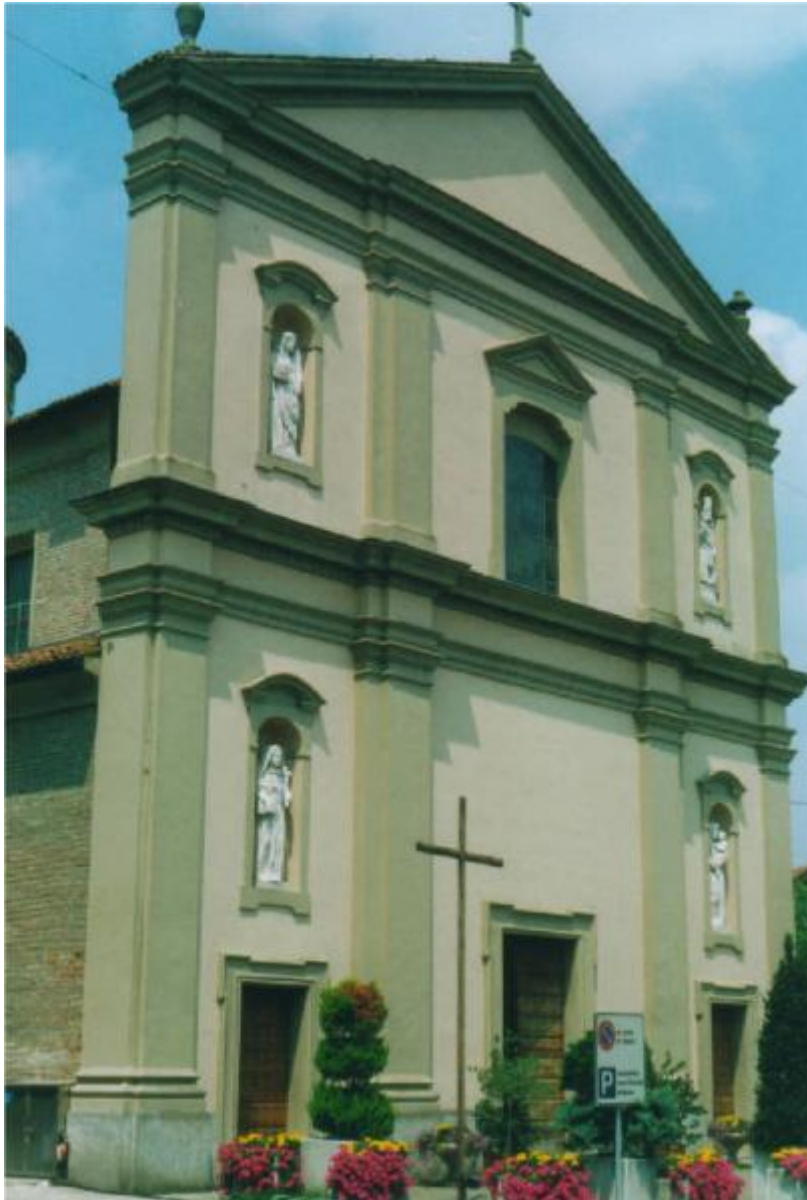
La chiesa presenta una semplice facciata a due ordini di lesenato dorico con timpano triangolare, finestrone centrale e nicchie ai lati. L'aspetto più caratteristico è comunque la cupola impostata su alto tamburo cilindrico, decorato con piccole lesene e oculi ciechi, e lanterna. La pianta è anomala, a tre navate, attraversate a metà da un braccio passante sul cui innesto con la nave mediana si imposta il tamburo della cupola.
