Municipio di Cavenago d'Adda - complesso

Cavenago d'Adda (LO)

Codice scheda: LO220-00024

Tipologia: palazzo

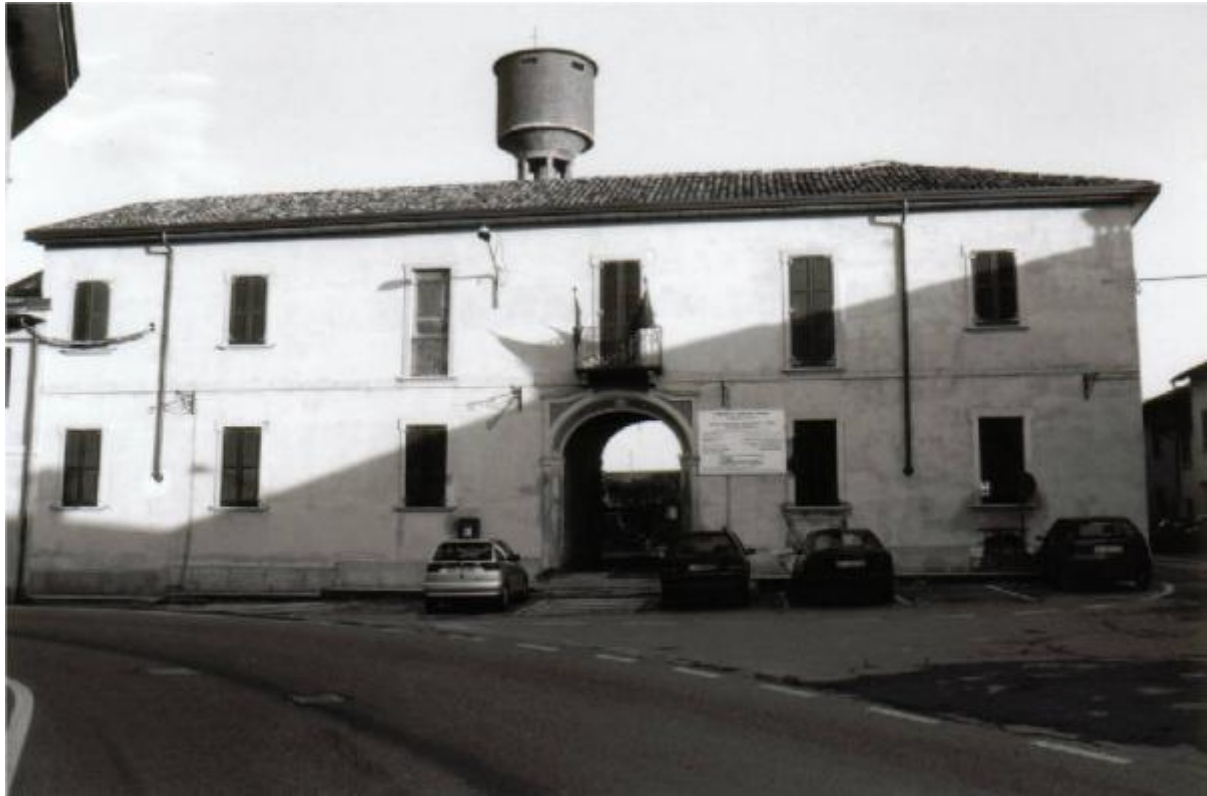
L'edificio appare come l'unione di due corpi di fabbrica separati: il primo (A) in muratura intonacata a due piani con ingresso a volta e tetto a quattro falde poggiate su travatura lignea e capriate. Il corpo di fabbrica B è in muratura intonacata, a due piani, con un ingresso a portico costituito da due archi poggianti su colonnine. La copertura è costituita da un tetto a due falde su travatura lignee e capriate.
