Mulino Badavella

Cavenago d'Adda (LO)

Ambito tipologico principale: architettura industriale e produttiva

Tipologia: mulino

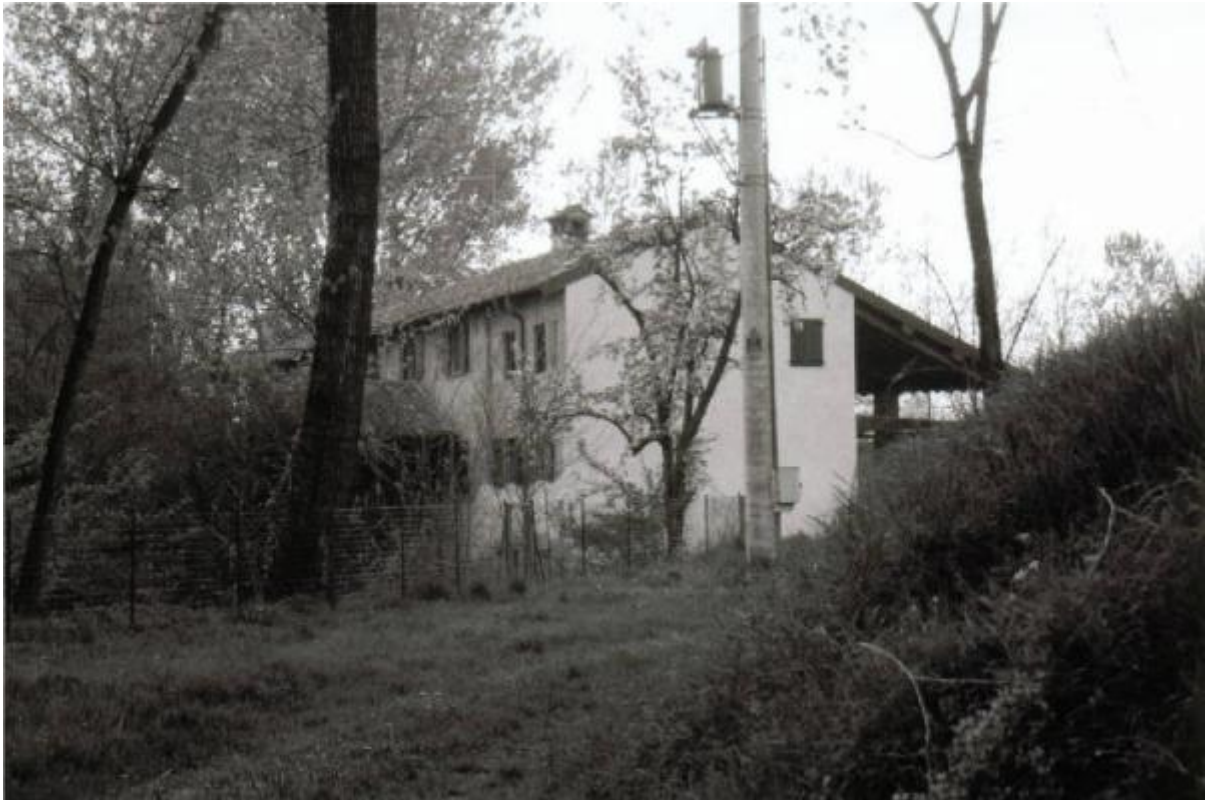
Codice identificativo: 1

L'edificio è a due piani in muratura continua con solaio al primo piano e copertura a capanna su travatura lignea e capriate che continua, sul lato fronte roggia, in un portico su pilastri a coprire il meccanismo della ruota.

Stato di conservazione: pessimo
