Chiesa di S. Giovanni Battista

Tavazzano con Villavesco (LO)

Denominazione: Chiesa di S. Giovanni Battista

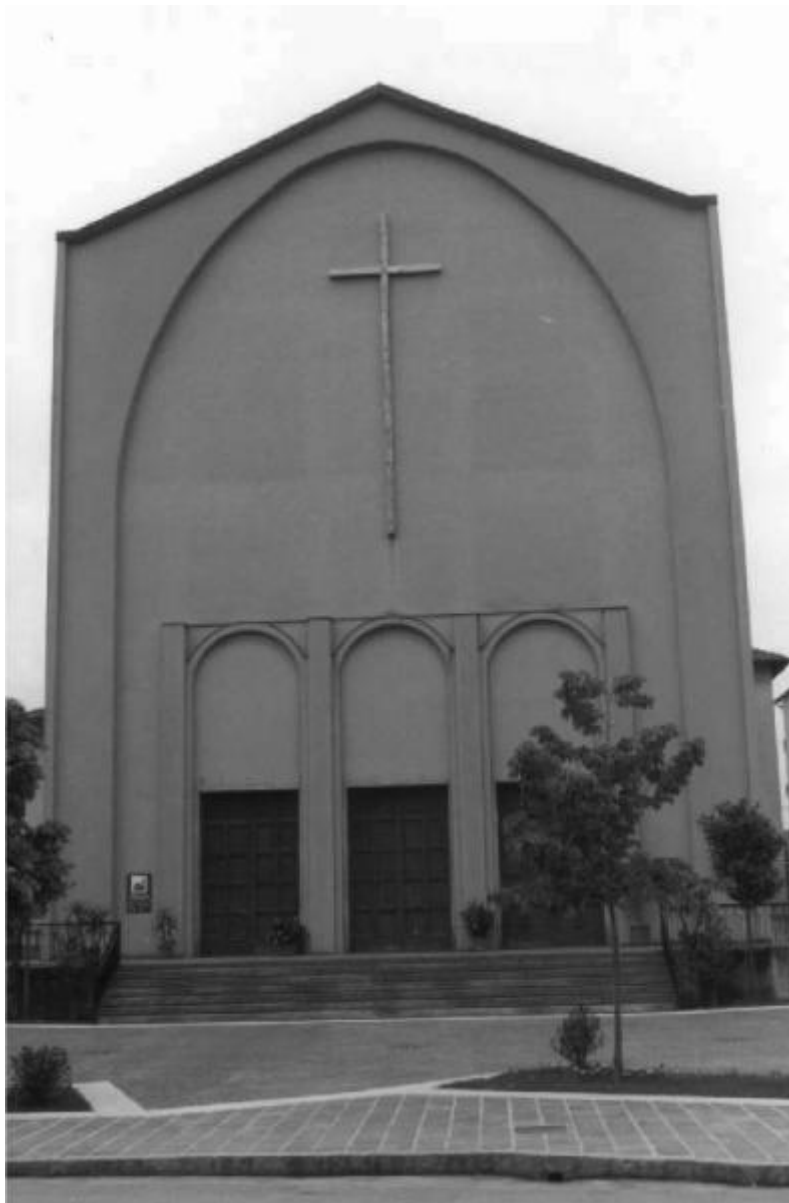
La chiesa presenta una sola navata, presbiterio rettangolare e coro semicircolare. Ai lati del presbiterio si aprono due cappelle a pianta rettangolare. La sacrestia lungo il lato destro è a pianta rettangolare. L'intera navata è coperta da volte a botte a sesto acuto costolonate. Sopra l'altare maggiore si innalza un tamburo a base poligonale concluso da una cupola. Torre campanaria annessa alla parte posteriore sinistra del coro.
