Chiesa di S. Pietro Apostolo

Mulazzano (LO)

Codice scheda: LO240-00026

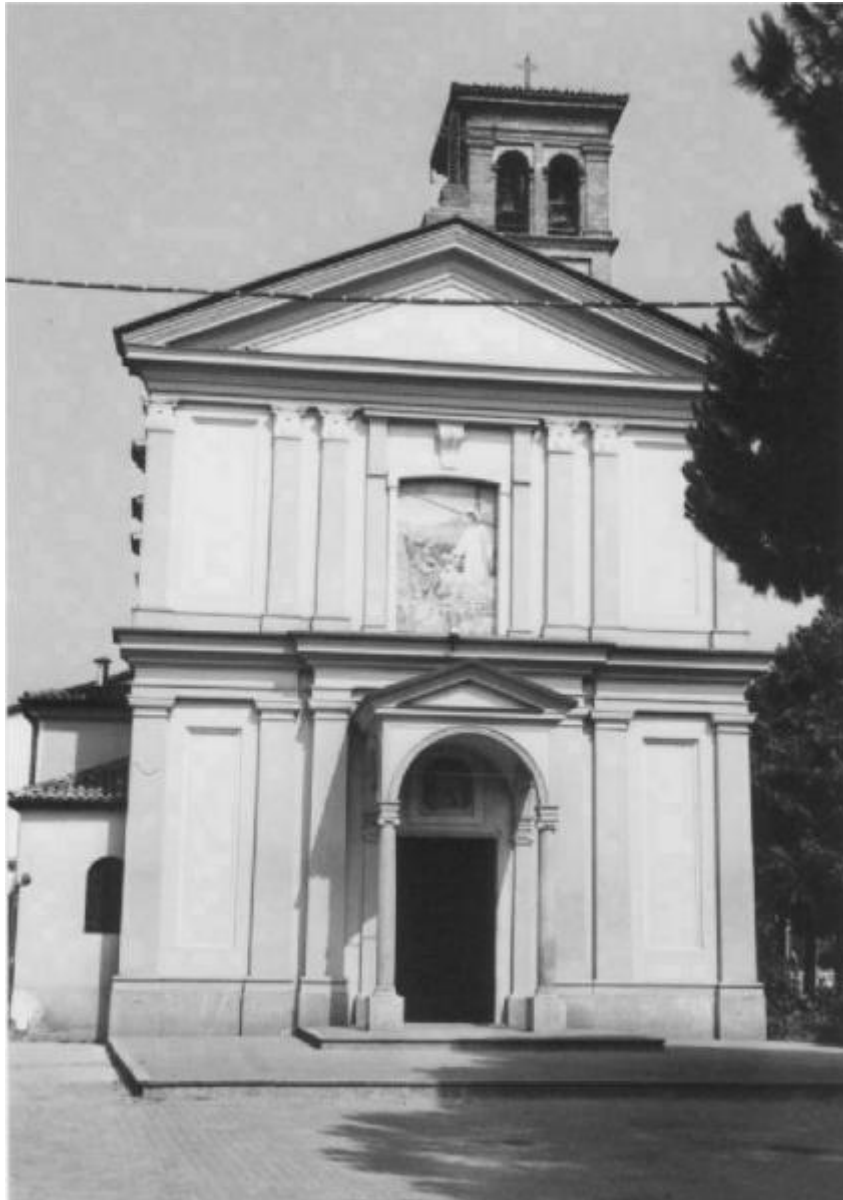
Codice identificativo: 1

Edificio a pianta longitudinale rettangolare concluso da abside semicircolare. Quattro cappelle a pianta rettangolare si aprono lungo il lato sinistro della navata, mentre sul lato destro si trovano solo due cappelle a pianta rettangolare. La prima piccola cappella laterale sinistra è coperta da volta a crociera, le rimanenti presentano volte a botte. Anche la

volta del corpo centrale è ricoperta da volte a botte, mentre il coro da volta a catino. Sagrestia ad aula rettangolare e campanile a pianta quadrata. La porta maggiore è sormontata da un protiro rettangolare.

Note: facciata
