Chiesa della Natività di Maria

Corte Palasio (LO)

Codice scheda: LO250-00039

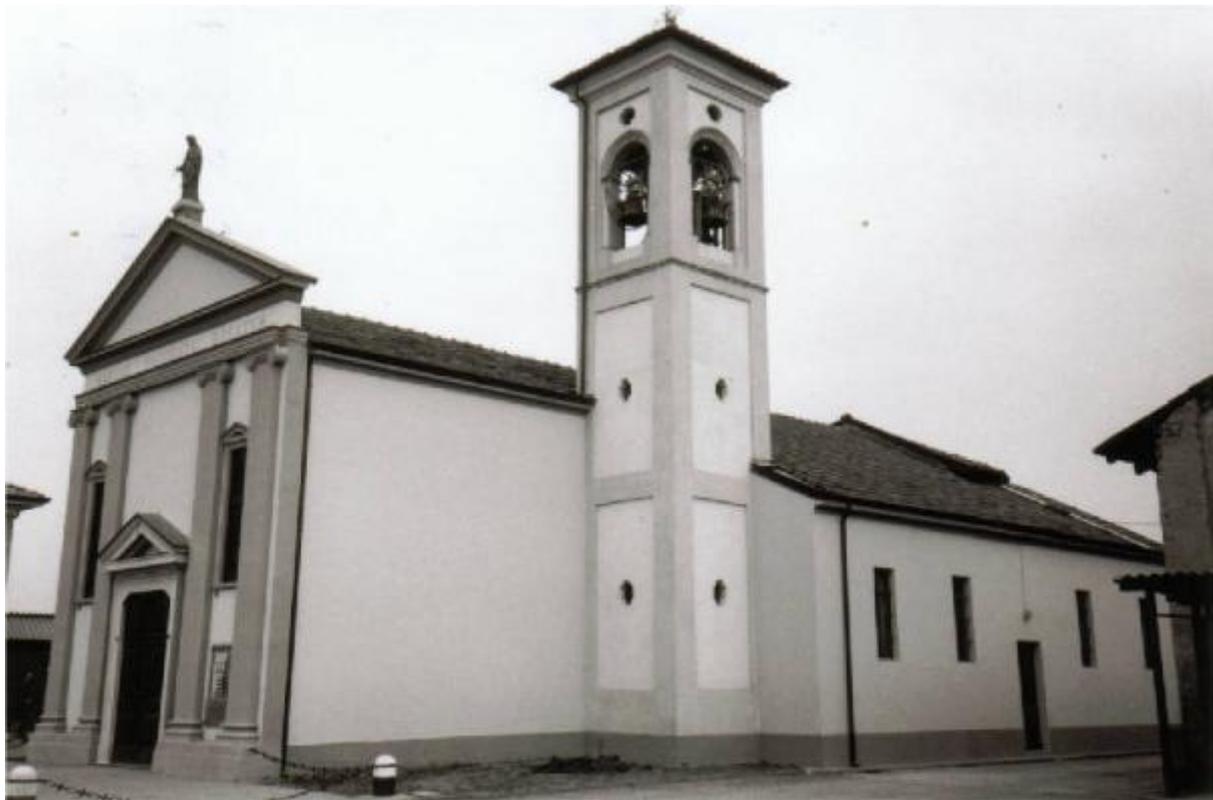
La chiesa di S. Maria Nascente presenta una facciata piuttosto austera, con timpano culminante in una statua della Beata Vergine, posto sopra la scritta *Mariae Nascenti Dicum*. Quattro paraste doriche decorano la facciata così spartita in tre porzioni, due con lunghe finestre con timpano e quella centrale con il portone d'ingresso sormontato da un timpano. Il campanile si trova alla destra della chiesa, dietro al quale si sviluppa la sacrestia. La chiesa ha pianta rettangolare con abside terminante in un semi cerchio: a navata unica, suddivisa in tre campate (nell'ultima si innesta un piccolo transetto con soffitti piani). Le campate sono coperte da volte a botte affrescate. Nella prima campata sulla sinistra si inserisce la fonte battesimale, in una cappella circolare con copertura a semi sfera (esternamente è un semi esagono coperto da un soffitto piano in cemento lasciato a vista).
