Oratorio di S. Rocco

Comazzo (LO)

Tipologia: oratorio

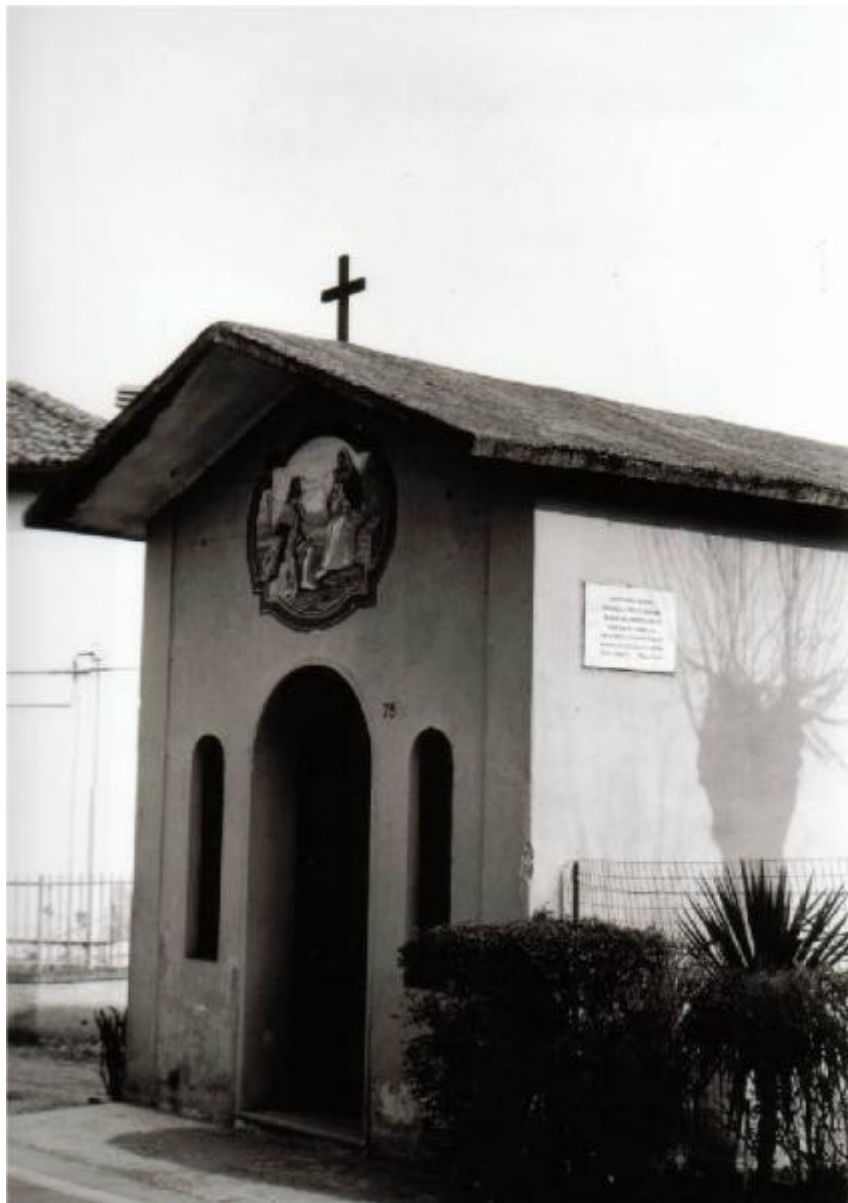
L'oratorio presenta una planimetria ad aula senza abside e tetto a capanna. Due finestre circolari sulle pareti laterali e due monofore in facciata costituiscono le uniche aperture.
