Casa padronale della Cascina Bellaguara

Senna Lodigiana (LO)

Denominazione: Casa padronale della Cascina Bellaguara

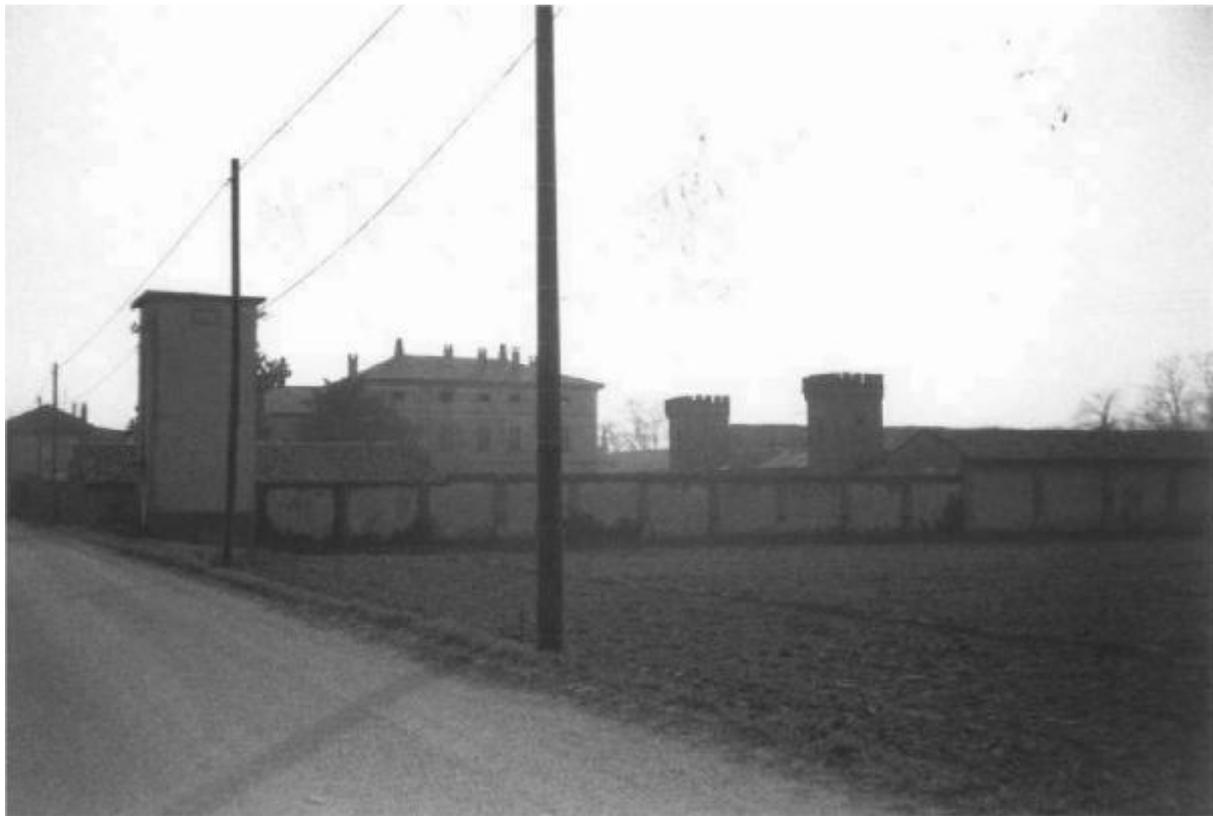
Edificio a tre piani con avancorpo di due con facciata a frontone di gusto settecentesco e piccolo portico sul lato ovest (quello sul lato est è stato chiuso). Il terzo piano del corpo principale è costituito da un abbaino. La finestra centrale del piano superiore si apre su un balconcino sostenuto da coppie di esile colonnine.

Stato di conservazione: mediocre
