# Oratorio di S. Francesco

Villanova del Sillaro (LO)

Tipologia: oratorio

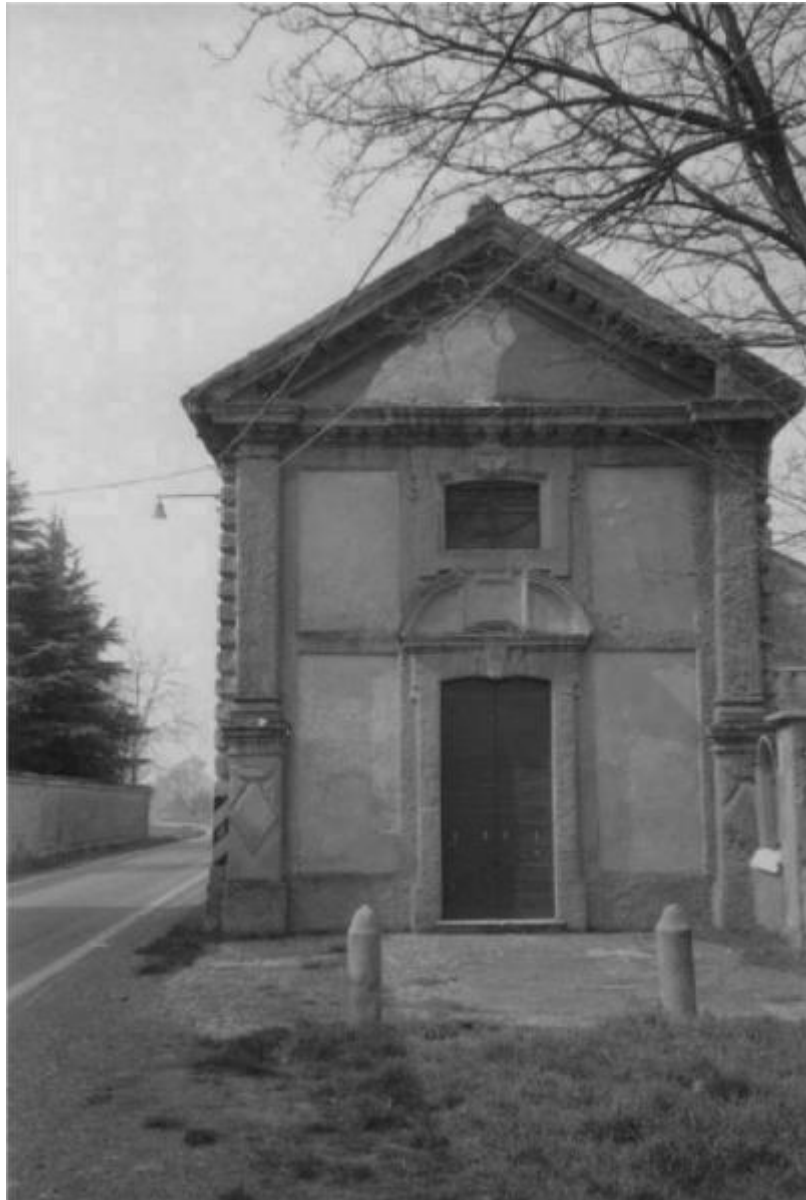
Configurazione strutturale primaria: oratorio ad unica navata con due campate che presentano coperture a volte e da semipilastri che sorreggono una pseudotrabeazione continua e perimetrale. Nella navata si aprono due finestre per lato; verso strada si trova invece una apertura laterale. Le murature sono in laterizio con finitura a intonaco bicromo tingeggiato all'interno e al rustico nell'esterno. Agli angoli e in corrispondenza dei pilastri si trova una muratura a bugnato. Copertura a tetto a due falde con travatura lignea e coppi su navata, presbiterio. Facciata rettangolare con terminazione a timpano triangolare con mensole e lesene su alti piedistalli che la fiancheggiano e sorreggono una trabeazione incompleta; unico portale d'ingresso con timpano semicircolare spezzato e apertura quadrangolare con orecchie.
