Chiesa dell'Assunzione della Beata Vergine Maria

Casalpusterlengo (LO)

Codice scheda: LO350-00005

Tipologia: chiesa

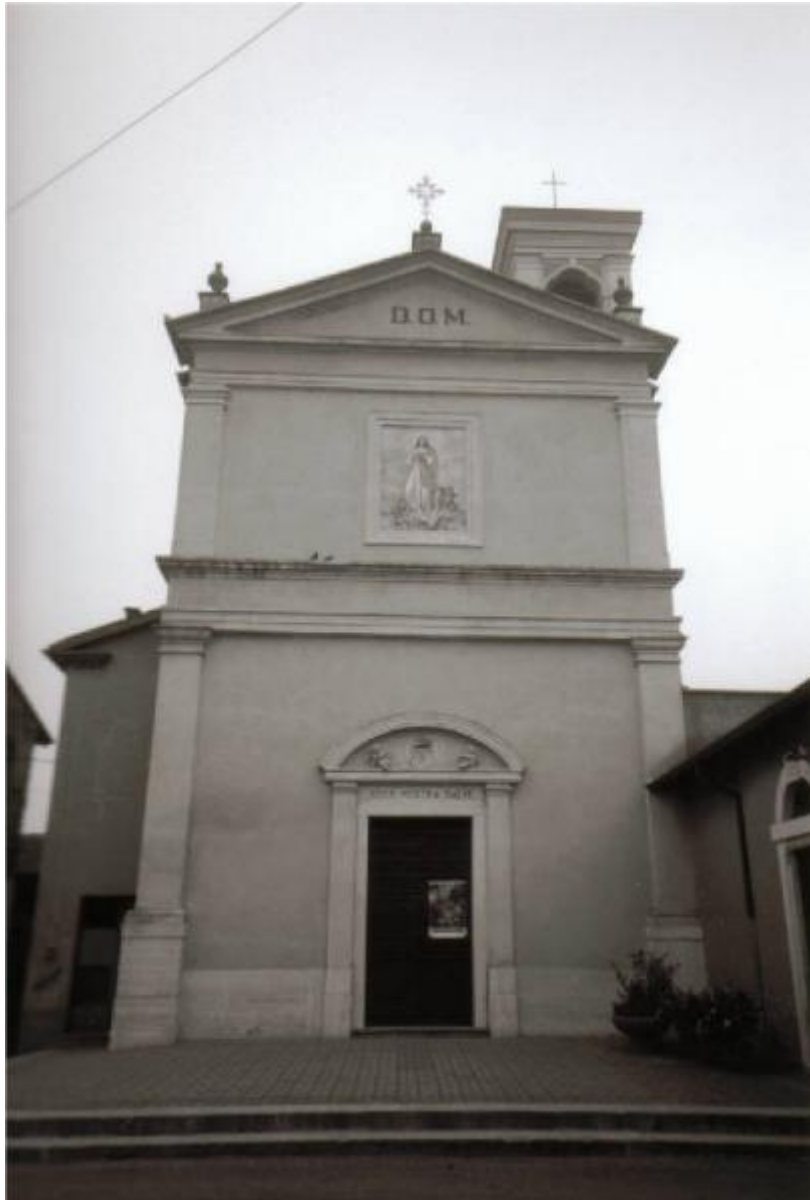
La chiesa presenta in facciata leggere macchie di umidità, in particolare sulla parte sinistra nella zona inferiore; a tal proposito si ricorda che l'alto basamento costituito da lastre in pietra, è stato collocato in seguito alla caduta dell'intonaco e alla perdita di alcuni elementi in laterizio, dovute all'azione dell'acqua di risalita.

Ben visibile è, inoltre, lo strato di sporcizia e depositi di polvere, guano e, in alcuni punti, muschio, presenti soprattutto in prossimità delle fasce marc
