Cappella Strada Comunale del Mazzone

Codogno (LO)

Denominazione: Cappella Strada Comunale del Mazzone

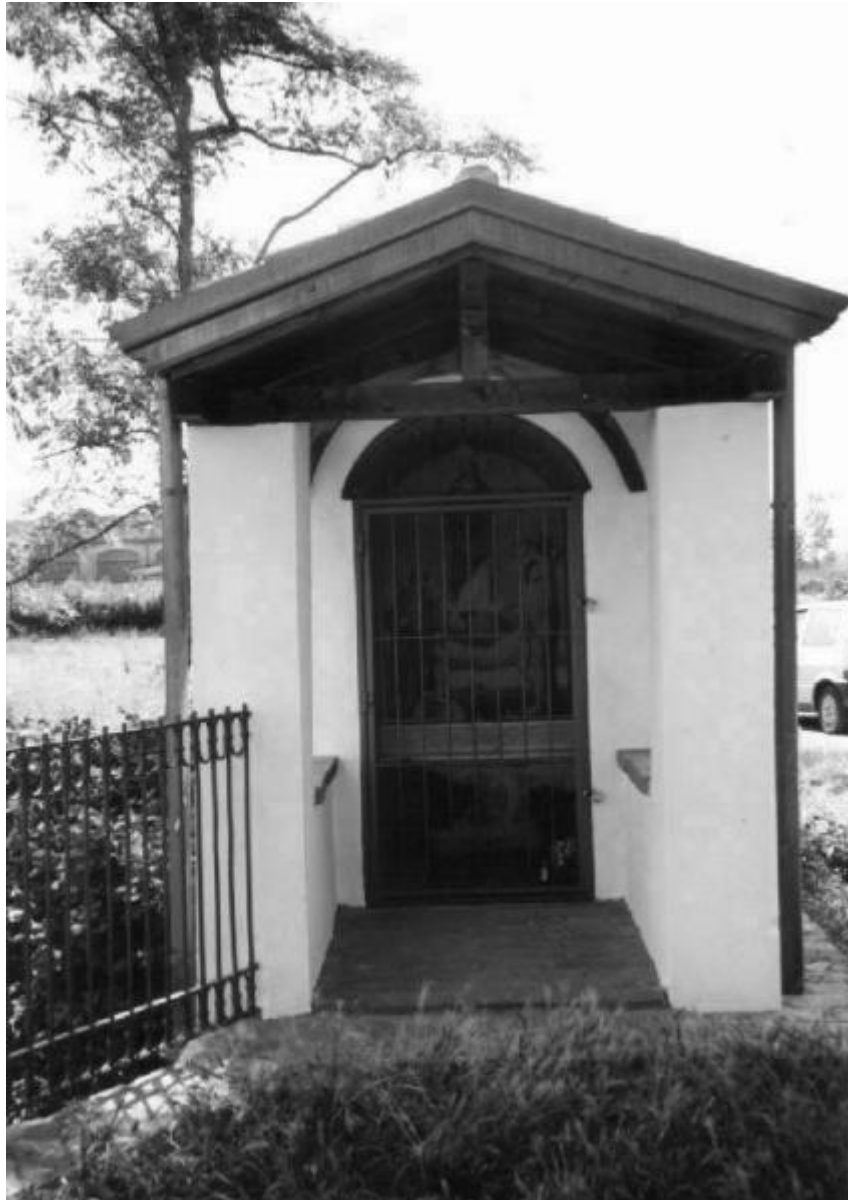
Edificio a pianta rettangolare, struttura in muratura intonacata, tetto a capanna con orditura lignea e rivestimento in coppi. L'aula propriamente detta è preceduta da un pronao con pilastri a pianta quadrata, collegati alla muratura con un basso muro, la cui sommità, rivestita in mattoni pieni, funge da seduta. All'interno la piccola volta a botte è decorata con stelline su fondo azzurro; l'altare in pietra è posto a ridosso del muro di fondo su cui vi è la raffigurazione del Cristo che schiaccia un serpente, con ai lati S. Sebastiano ed un cane con in bocca una pagnotta. L'accesso all'aula è impedito da un cancello in ferro. La pavimentazione dell'aula e del pronao è in cotto così come il piccolo marciapiede che delimita la cappella su tre lati.
