Cappella Strada Provinciale 21

Codogno (LO)

Tipologia: cappella

Anno di redazione: 2000

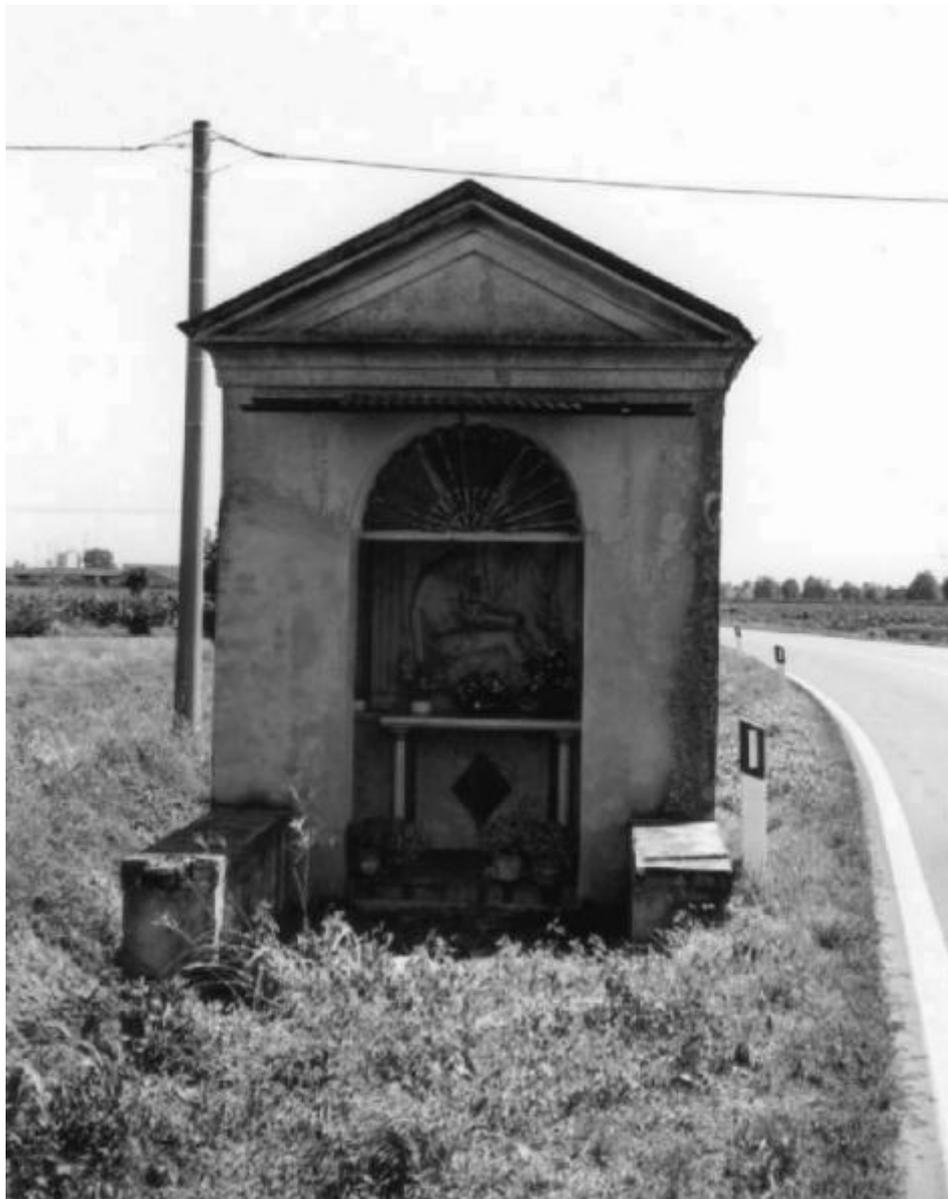
Edificio a pianta rettangolare, struttura in mattoni pieni intonacata, tetto a capanna. La facciata, preceduta da due basse sedute che definiscono uno spazio d'accesso, è sormontata da un timpano con cornice aggettante ed è interamente occupata dall'apertura a tutto sesto che immette nella piccola aula. All'interno la parete di fondo presenta un rivestimento con lastre di marmo policrome, un piccolo altare ed un bassorilievo in marmo raffigurante il Cristo morente.

Stato di conservazione: danno lieve
