Villa Viale Vittorio Veneto 11

Codogno (LO)

Ambito tipologico principale: architettura per la residenza, il terziario e i servizi

Tipologia: villino

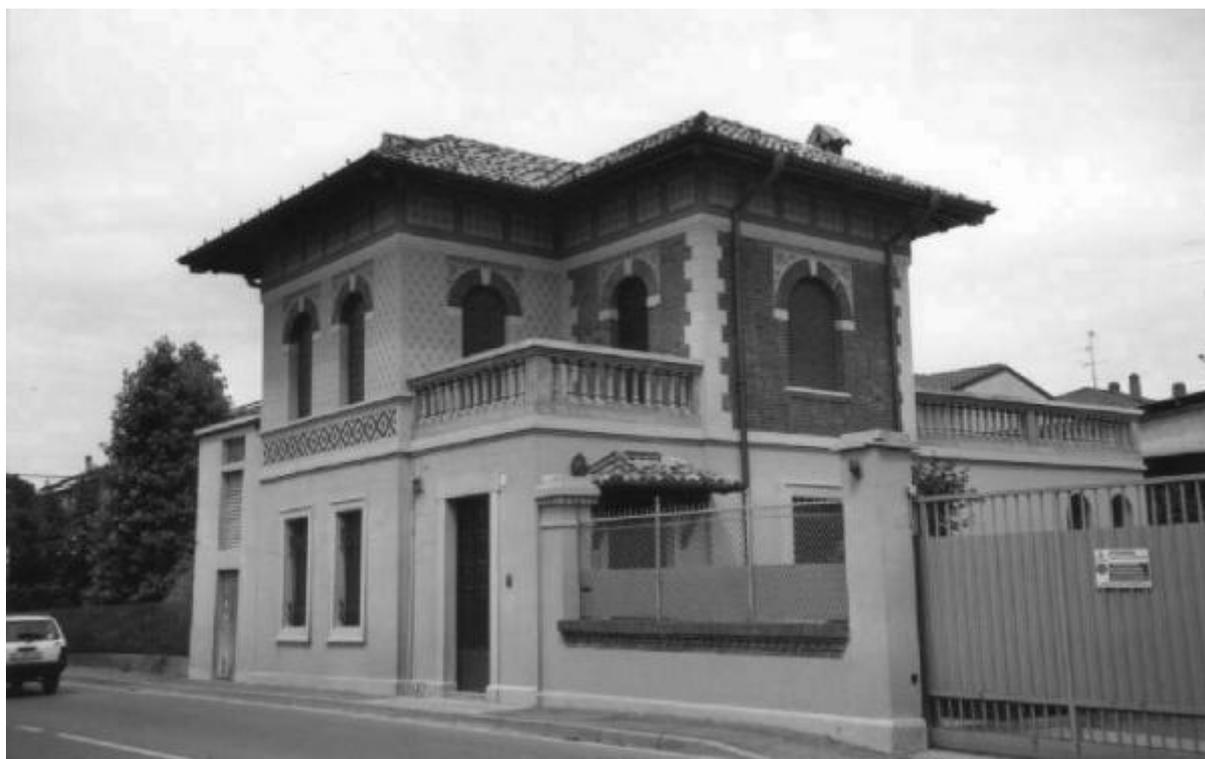
Edificio a pianta composta, due piani fuori terra, struttura in mattoni pieni a corsi regolari parzialmente intonacata, tetto a padiglione con orditura lignea e rivestimento in coppi. Al piano terra l'edificio presenta una finitura a bugnato e cornici modanate alle finestre. Al piano superiore parte della muratura è con mattoni facciavista e false bugne angolari, parte è intonacata e decorata con graffiti policromi a motivi geometrici. Un'alta fascia sottogronda decorata con graffiti policromi a riquadri, separata dalla parte sottostante dell'edificio per mezzo di una cornice marcapiano, corona ed uniforma tutto l'edificio. Al piano nobile la presenza di tre terrazzi con balaustre in pietra, posti in posizione angolare, movimentata i volumi dell'edificio. Sulla facciata di sinistra una decorazione a ghirlanda porta all'interno la data del 1920.

Stato di conservazione: buono
