Ponte pedonale Piazza Cadorna

Codogno (LO)

Codice scheda: LO370-00058

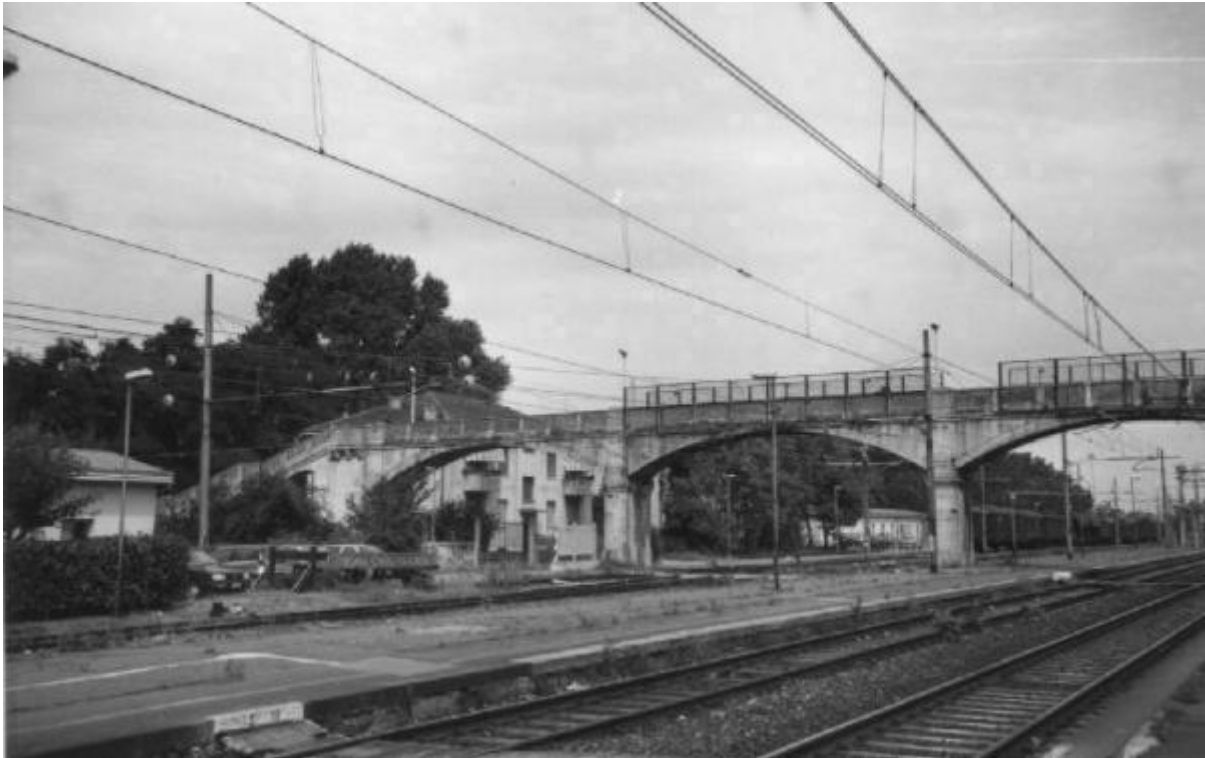
Ponte pedonale su tre arcate che permette il superamento dei binari e degli annessi ferroviari in corrispondenza della stazione. La struttura, in muratura intonacata, si compone di quattro rampe di undici scalini per lato e di una passerella orizzontale di collegamento; motivi architettonici decorativi (trabeazioni, cornici, mensole) sono realizzati in cemento decorativo; l'intonaco dei piloni è lavorato in modo da simulare bugne; i parapetti delle scale e del camminamento sono realizzati in cemento traforato. In corrispondenza dei binari in esercizio il parapetto di cemento è stato rialzato con inferriate e rete metallica e sono state tamponate le ringhiere in cemento.
