Cappella Strada Provinciale 115

Lodi (LO)

Tipologia: cappella

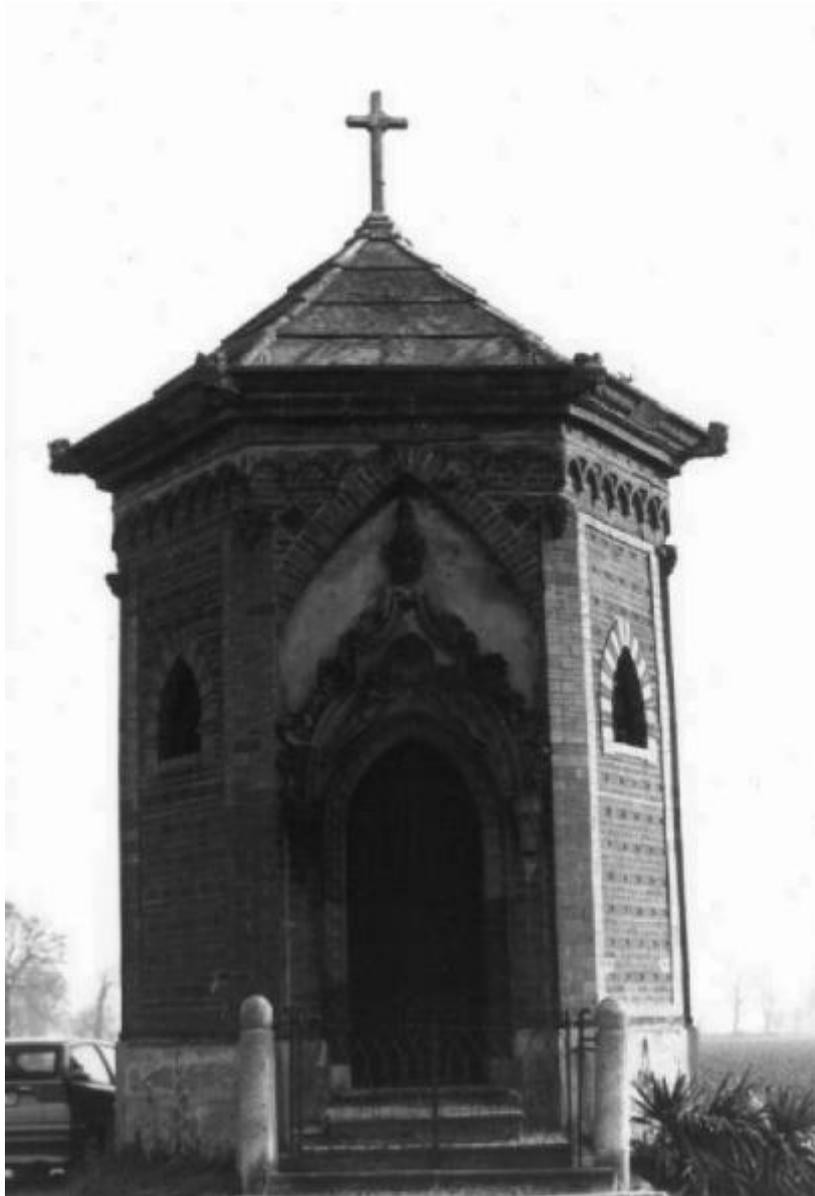
Forma: esagonale

Materiali: laterizio a vista

Forma: a sei falde

Qualificazione del tipo: ad archetti pensili

Stato di conservazione: buono
