Casa Piazza della Vittoria 55

Lodi (LO)

Codice scheda: LO450-00076

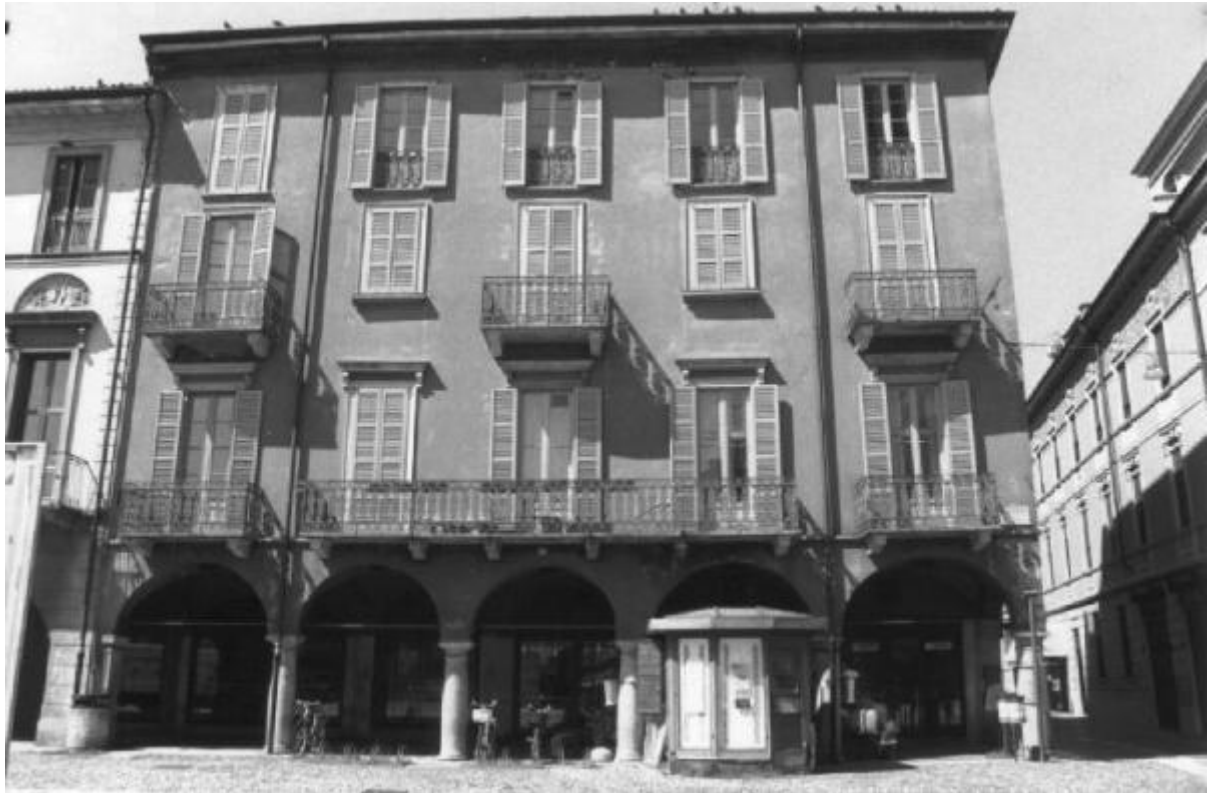
Stato di conservazione: buono

Nel corso dell'estate 2001 è stato rifatto l'intonaco della facciata che la fotografia allegata rivela ancora in condizioni mediocri.
