Casa Via Magenta 49

Lodi (LO)

Denominazione: Casa Via Magenta 49

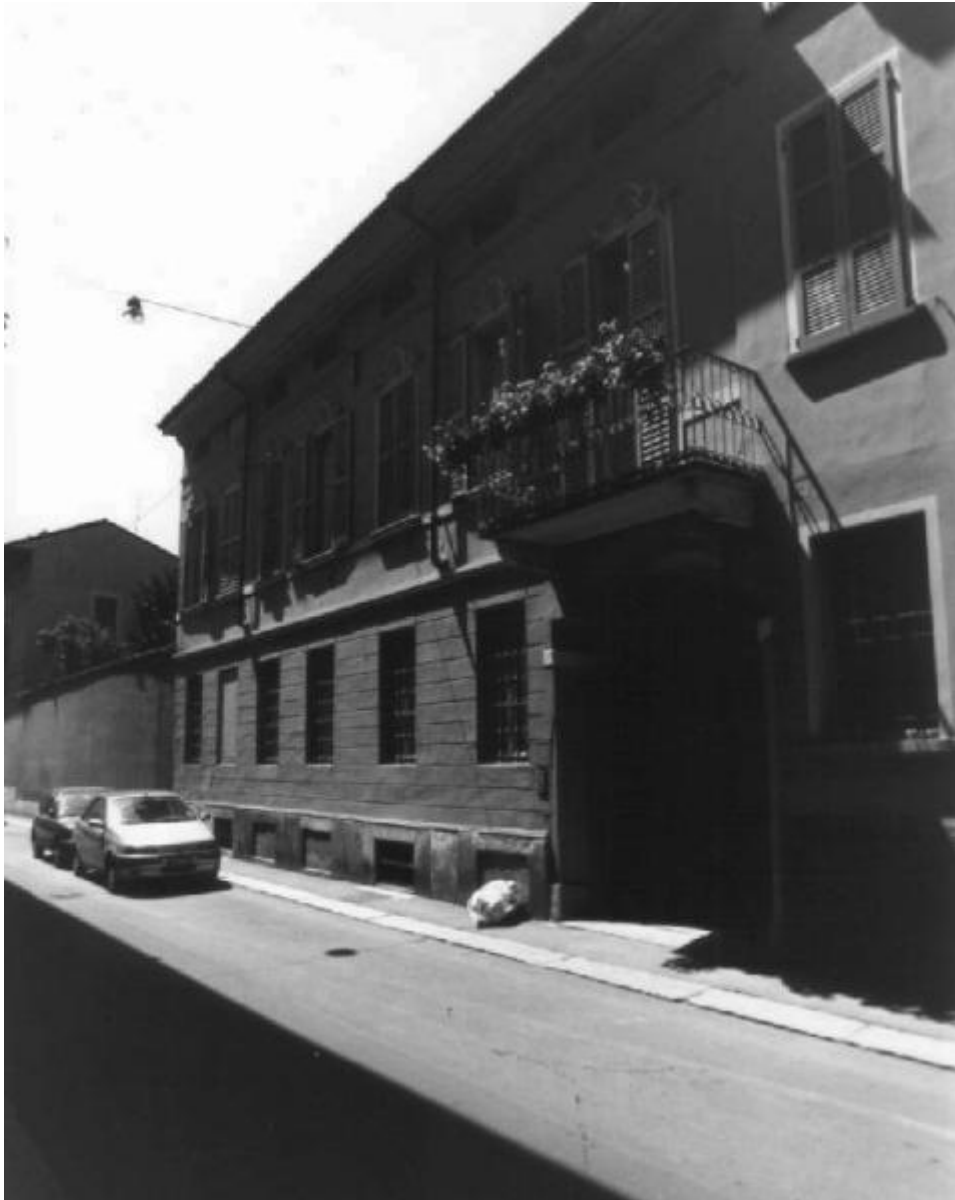
L'edificio, a due piani, ha una pianta a L rovesciata e si articola intorno a un cortile quadrangolare, il cui lato sinistro è occupato da un muro. Il corpo di fabbrica che si affaccia su via Magenta (corpo A) è a due piani più mezzanino nel lato esterno e a tre piani nel lato interno; l'ala sinistra verso il cortile (corpo B) è a due piani. La controfacciata del corpo A si affaccia sul cortile con un portico architravato, sorretto da una colonna tuscanica in serizzo; di fianco si nota la sporgenza del vano scale.
