Ponte Via Dieci Maggio

Lodi (LO)

Tipologia: ponte

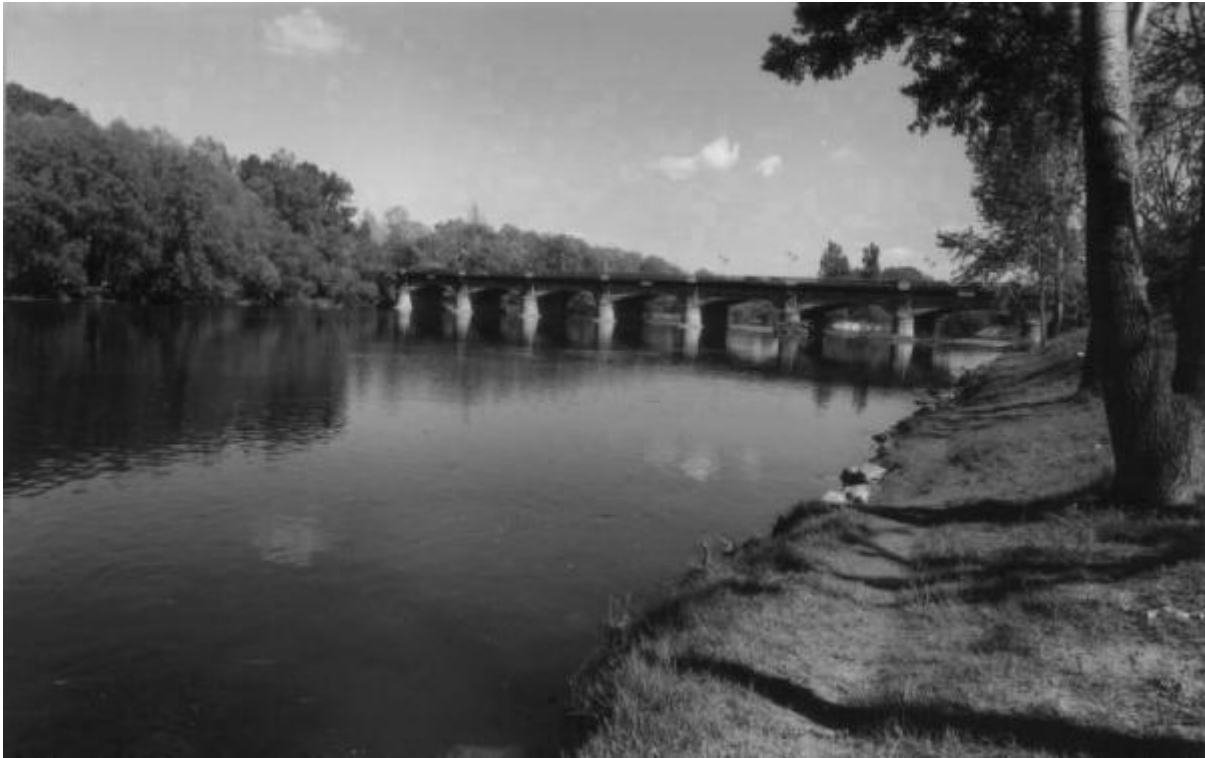
Il ponte si appoggia su una serie di nove arcate ribassate sorrette da piloni. Tutta la struttura è in laterizio.

Stato di conservazione: buono
