Ospedale S. Defendente (ex)

Lodi (LO)

Denominazione: Ospedale S. Defendente (ex)

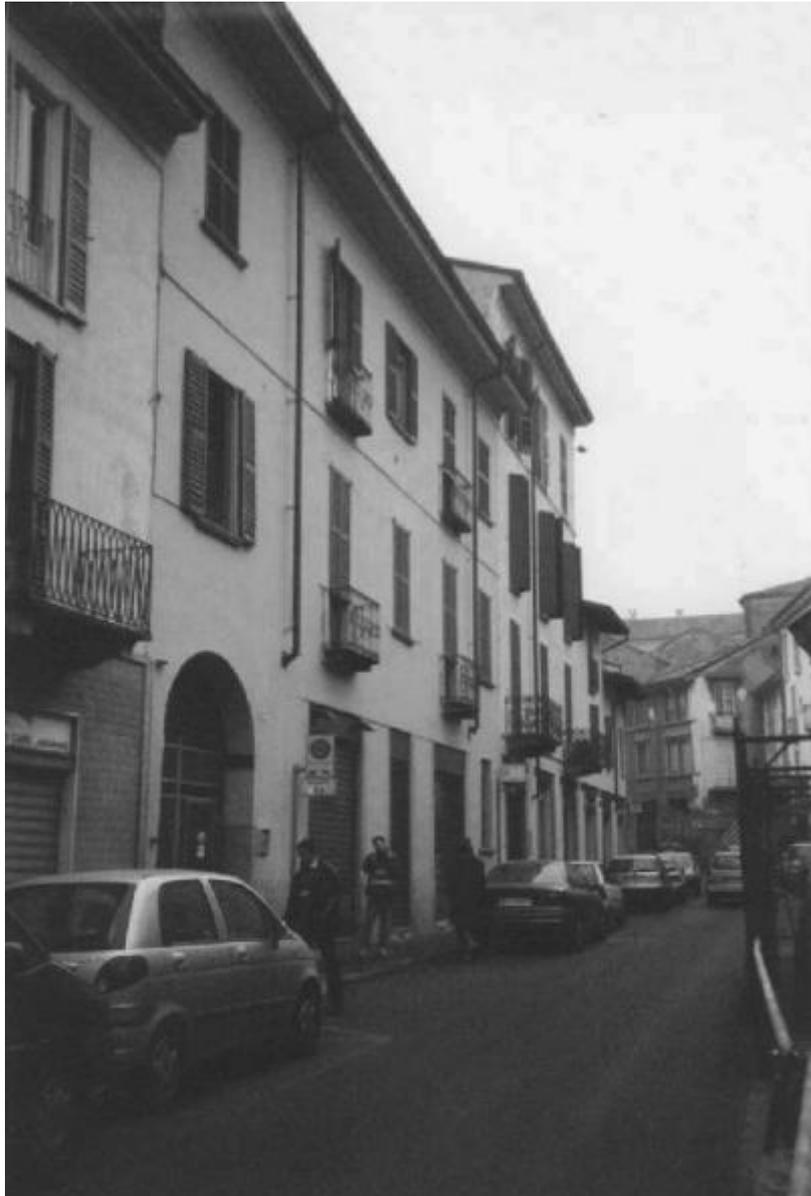
L'edificio ha una pianta irregolare e si articola intorno a un cortile interno. Il corpo di fabbrica che si affaccia su via Lodino (corpo A) è a tre piani fuori terra e si affaccia sul lato sinistro del cortile con un portico a arcate a tutto sesto. Si colloca sulla controfacciata una scala esterna che conduce al terrazzo di un edificio adiacente. Un secondo fabbricato a un solo piano (corpo B) è situato di fronte all'ingresso.
