# Chiesa di S. Giorgio Martire

Casaletto Lodigiano (LO)

Codice scheda: LO500-00003

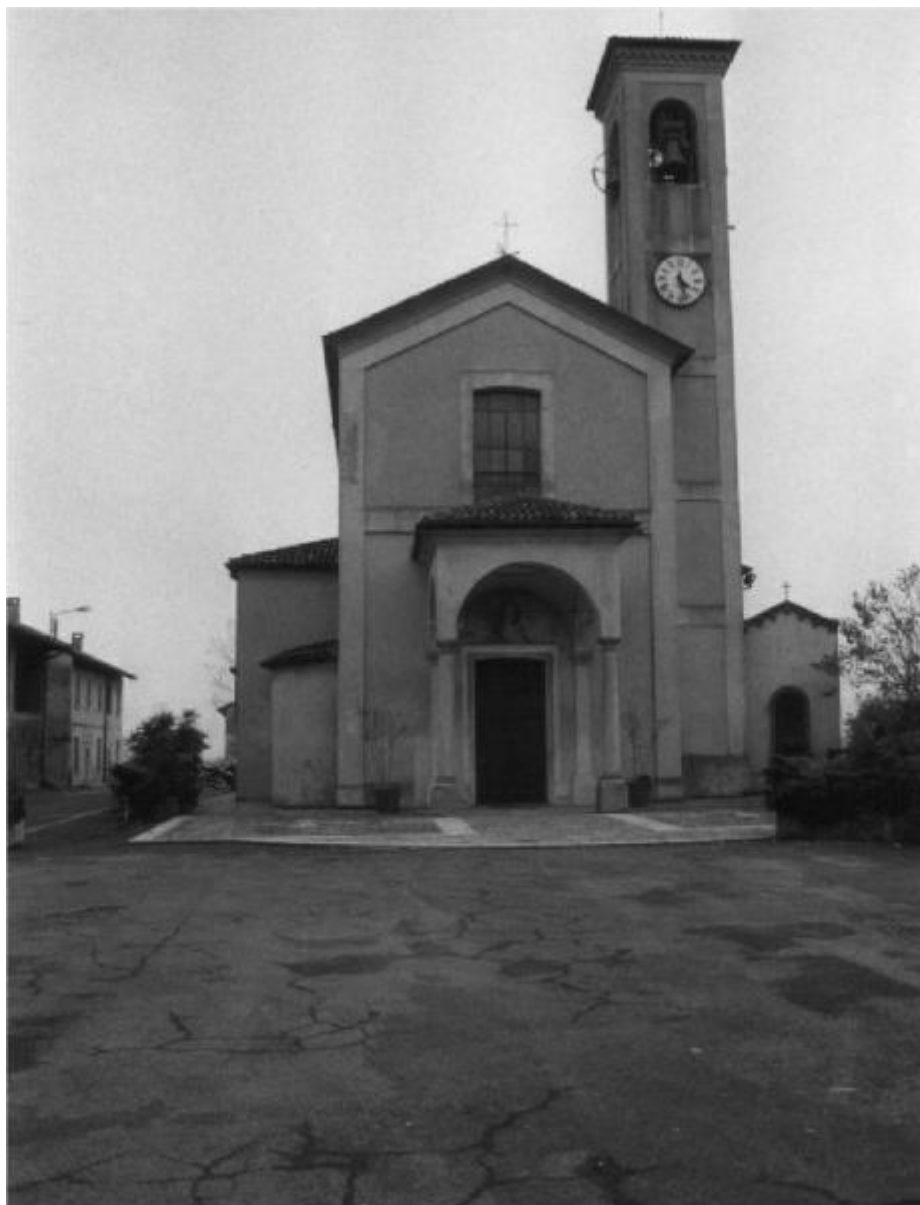
L'impianto strutturale è costituito da due corpi distinti, di cui uno costituisce l'ambiente principale della chiesa, mentre il secondo corrisponde alla zona absidale. L'edificio è realizzato in muratura continua costituita da mattoni allettati con malta; la facciata, con la tipica forma a capanna, presenta un rivestimento esterno ad intonaco con due tonalità differenti di colore: le lesene e le fasce marcapiano sono di colore biancastro, mentre l'intera facciata presenta il classico colore giallo lombardo. In facciata è presente un protiro impostato su colonne in granito che reggono una volta a vela affrescata; il basamento delle colonne è sempre in granito. Sul lato destro della chiesa, guardando la facciata, è presente il campanile a pianta quadrata. I quattro prospetti del campanile sono scanditi da quattro fasce marcapiano. Sul prospetto verso la piazza è inoltre posizionato l'orologio. La copertura della chiesa è costituita da un tetto a due falde.

Per quanto riguarda gli affreschi lo stato di conservazione è mediocre, tali apparati decorativi sono infatti interessati dalla presenza di umidità, con la conseguente formazione di rigonfiamenti e distacchi dell'intonaco. sono inoltre visibili efflorescenze saline dovute molto probabilmente ad infiltrazioni di acqua dalla copertura.
