Campanile della Chiesa della Purificazione di Maria

Salerano sul Lambro (LO)

Denominazione: Campanile della Chiesa della Purificazione di Maria

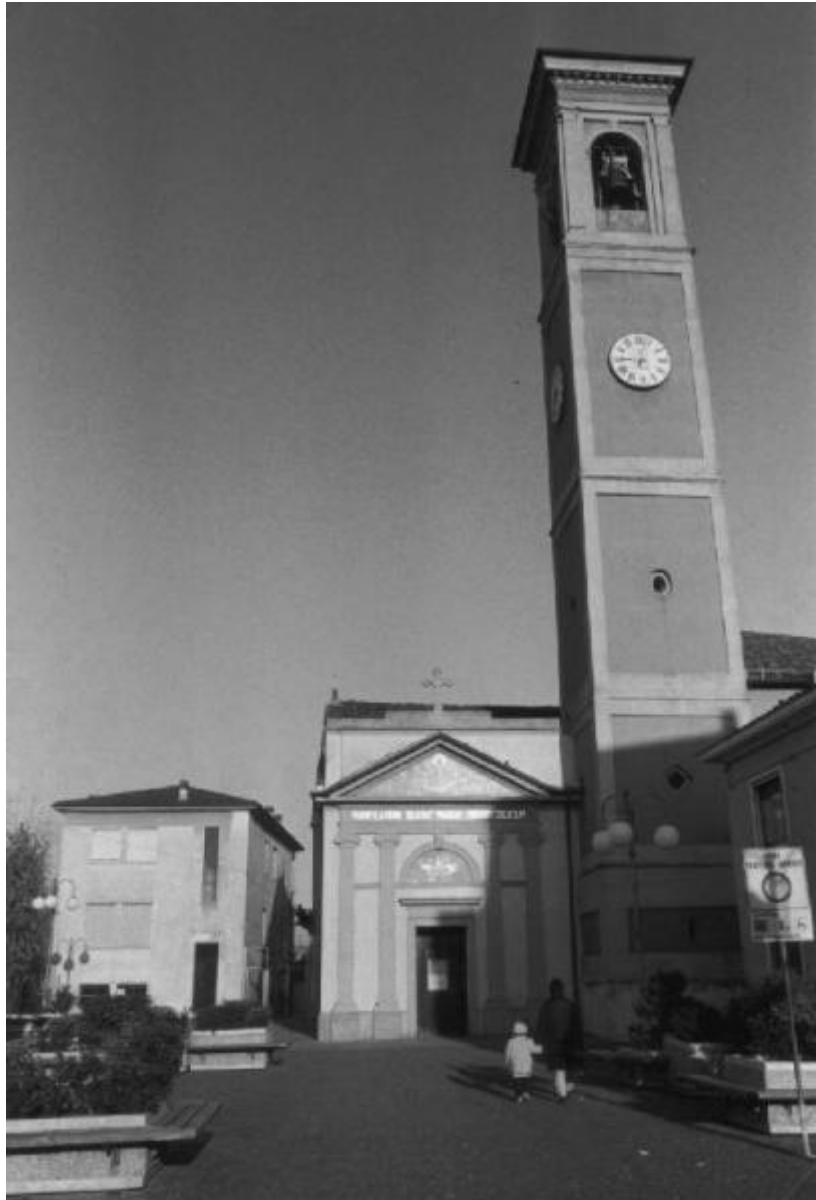
Il campanile, a pianta quadrata, si erge a lato della facciata secondaria della Chiesa della Purificazione di Maria. I quattro prospetti sono completamente intonacati e sono scanditi in senso orizzontale dalla presenza di quattro fasce marcapiano. Sui prospetti verso la piazza Maggiore sono collocati due orologi di forma circolare. In sommità è infine posizionata la cella campanaria impostata su quattro pilastri angolari. Ai quattro angoli della cella campanaria vi sono le lesene. Il coronamento superiore è costituito da un ampio cornicione modanato. Le strutture verticali sono costituite da pareti continue in muratura. La copertura è a padiglione.

Gli intonaci sono interessati da alterazioni dovute a depositi superficiali costituiti in gran parte da polveri, terriccio, guano che si depositano in corrispondenza delle fasce marcapiano in lieve aggetto. Sono inoltre presenti fenomeni di degrado dovuti alla presenza di umidità, sono infatti visibili macchie di umidità, e in alcune zone l'intonaco presenta lievi rigonfiamenti.
