Municipio di Lodi Vecchio

Lodi Vecchio (LO)

Codice scheda: LO520-00043

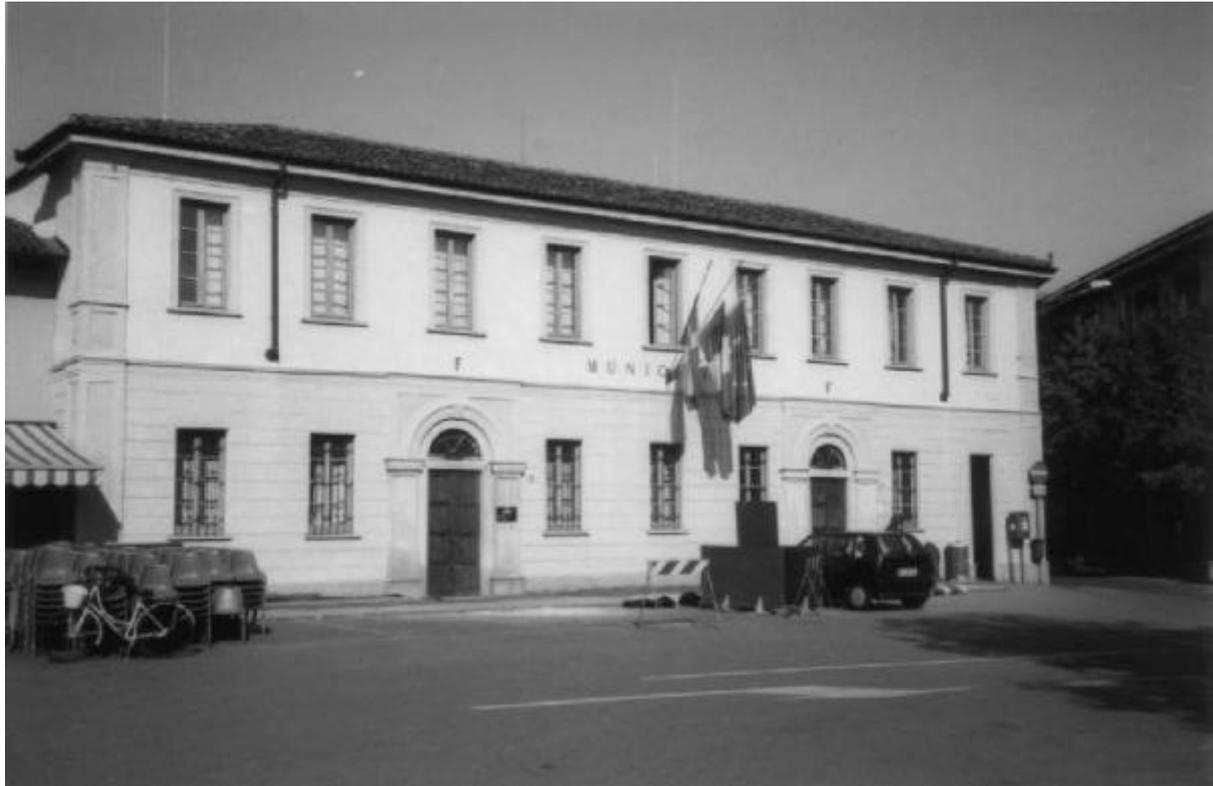
L'edificio, di forma rettangolare, è un bene libero su due lati. E' composto da due piani fuori terra, la struttura è in muratura portante. Il tetto è a 4 falde, coppi.

Stato di conservazione: ottimo
