Chiesa di S. Maria in Galilea - complesso

Senna Lodigiana (LO)

Codice scheda: LO620-00053

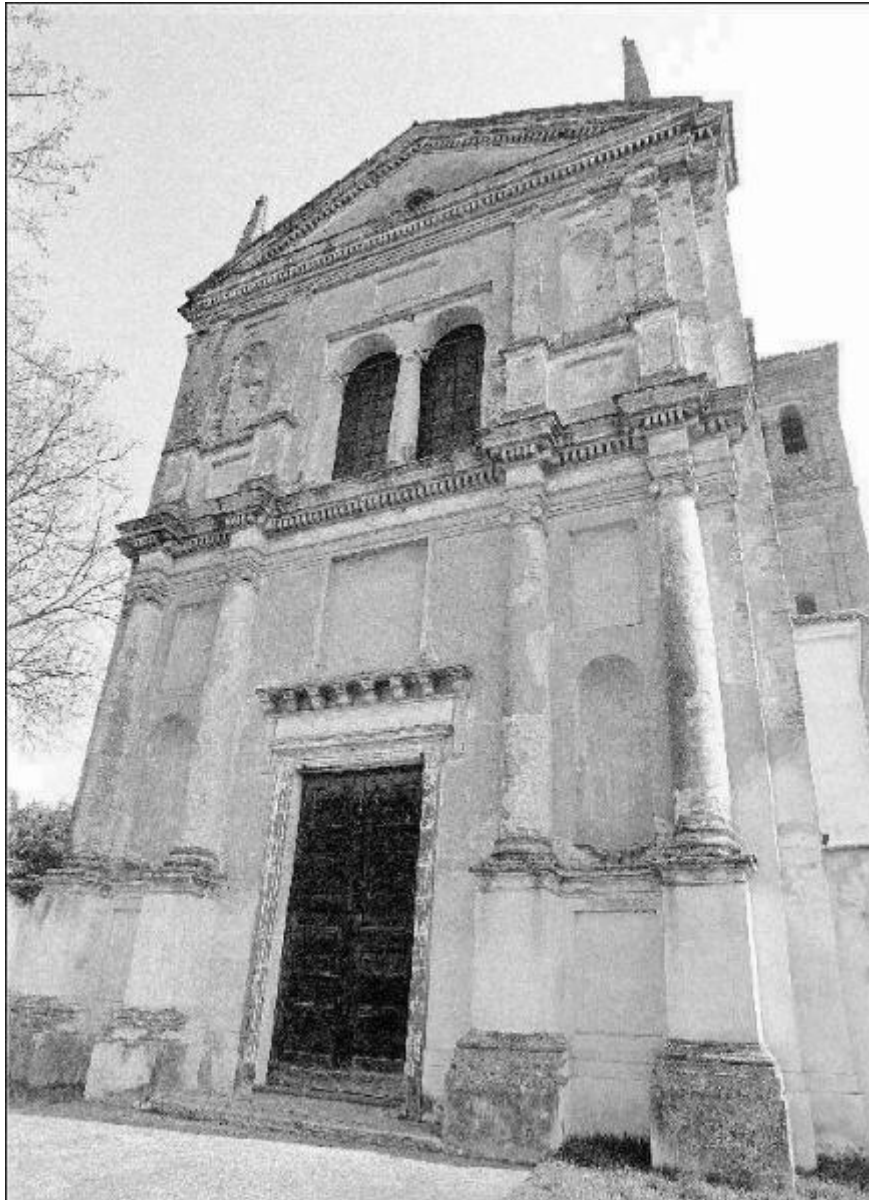
Facciata a due ordini e timpano con cornici a dentelli sormontato da due cuspidi. L'ordine inferiore ha un unico portale con cornice superiore a gettante su mensoline, ai lati due coppie di semicolonne ioniche su alti plinti con in mezzo una nicchia e una specchiatura a livello ribassato. L'ordine superiore è diviso da quello inferiore da due alte cornici a fasce poco rilevate e una molto a gettante con dentelli. Al centro grande bifora con ai lati due coppie di lesene ioniche con nicchie a specchiatura. Interno a navata unica con due cappelle laterali e breve abside curvilinea. Il campanile è a quattro tronchi con superfici ribassate e privo di cuspidi. Sul lato sud poggia un portico a sei archi architravati con loggiato su cui si aprono cinque finestre rettangolari.
