Antico Camposanto (resti)

Castiglione d'Adda (LO)

Denominazione: Antico Camposanto (resti)

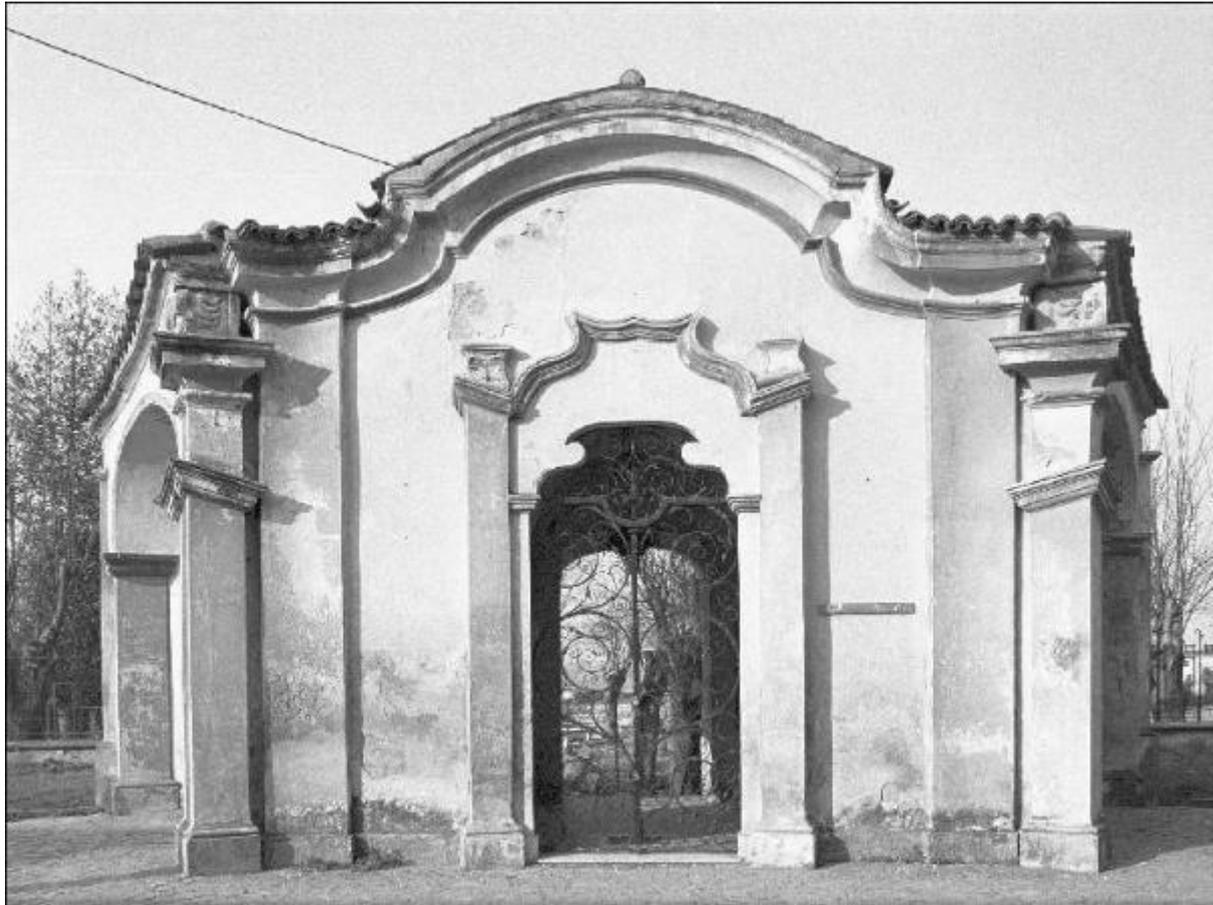
Il vecchio cimitero conserva il monumentale ingresso e il perimetro in muratura. Il portale d'ingresso è una struttura a pianta quadrangolare, caratterizzato dalle due profonde nicchie laterali con volte ribassate e da una decorazione a cornici, volute e ferri battuti, in stile settecentesco. Le pareti si presentano in muratura intonacata. La copertura è in tegole, coppi.

Indicazioni specifiche: Il portale mostra alcuni segni di distacco di intonaco nelle varie parti
