Oratorio di S. Biagio

Comazzo (LO)

Codice scheda: LO620-00068

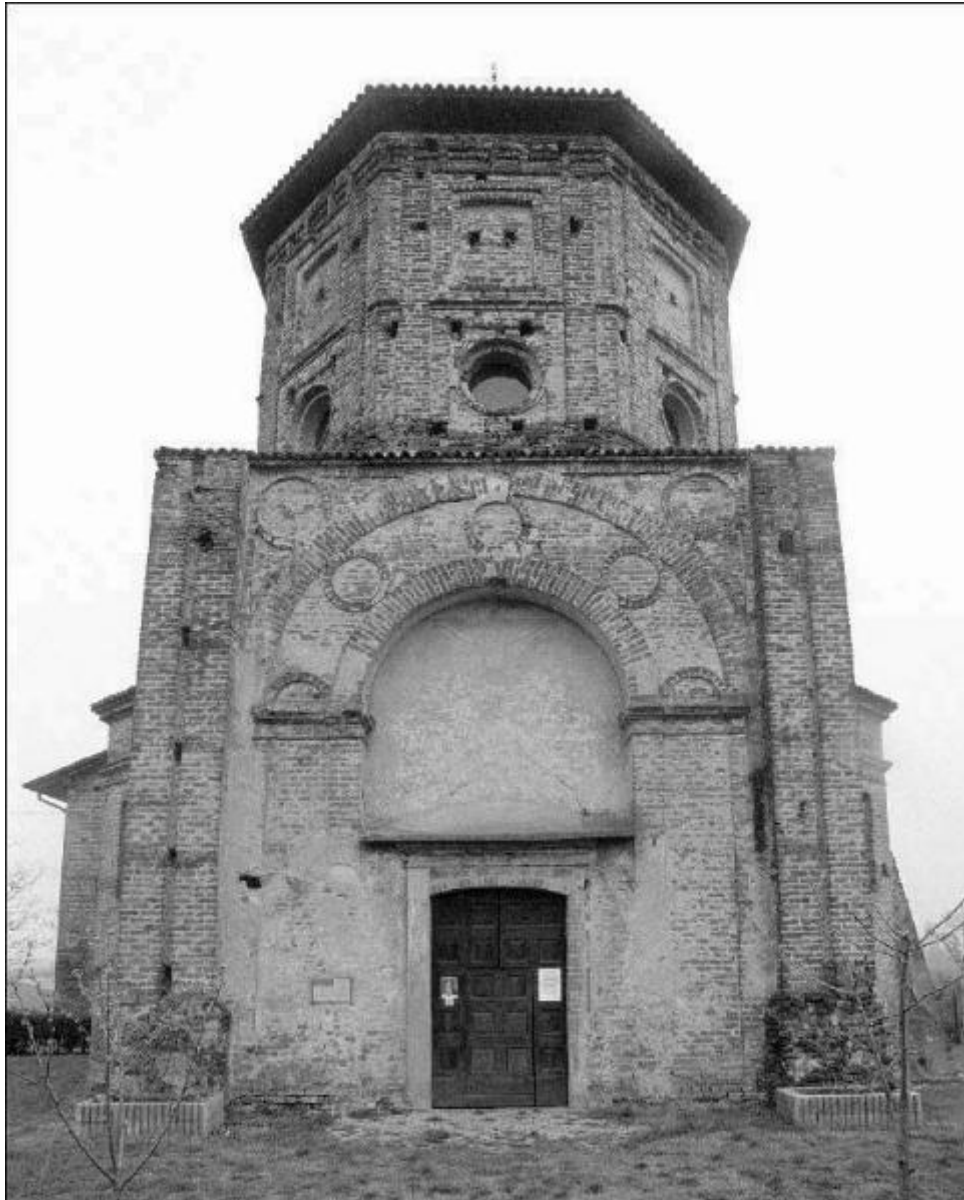
La chiesa presenta una planimetria a base quadrata, con due cappelle laterali a sezione poligonale, abside e sacrestia a pianta quadrata. Lo spazio si organizza attorno ad un cubo il cui lato misura esattamente 12 braccia.
