Chiesa di S. Giorgio Martire - complesso

Codogno (LO)

Denominazione: Chiesa di S. Giorgio Martire - complesso

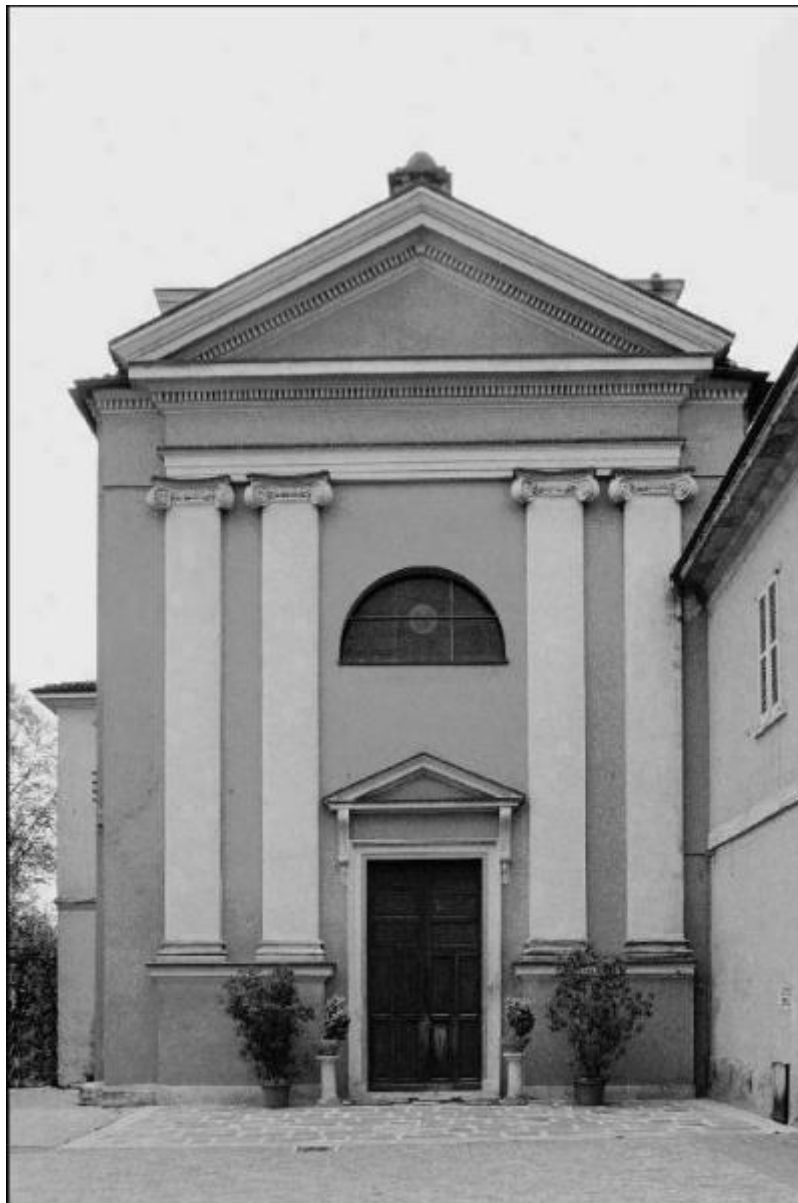
Edificio (B) a pianta rettangolare, struttura in mattoni pieni a corsi regolari, tetto a due falde con rivestimento in coppi. La facciata in forme neoclassiche ad un solo ordine con timpano triangolare, decorazione a dentelli e con due coppie di lesene ioniche su alti plinti. L'unico portale è sormontato da piccolo timpano su mensole. L'interno a navata unica, suddivisa in due campate coperte da volte a botte con costoloni, presenta decorazioni neogotiche particolarmente ricche nella parte absidale. Sul fianco destro della chiesa si trovano i resti del chiostro (A) del convento cinquecentesco, con struttura in stile classico in due ordini separati da una cornice continua con triglifi.
