Palazzetto della Cascina Castello

Settala (MI)

Codice scheda: MI050-00006

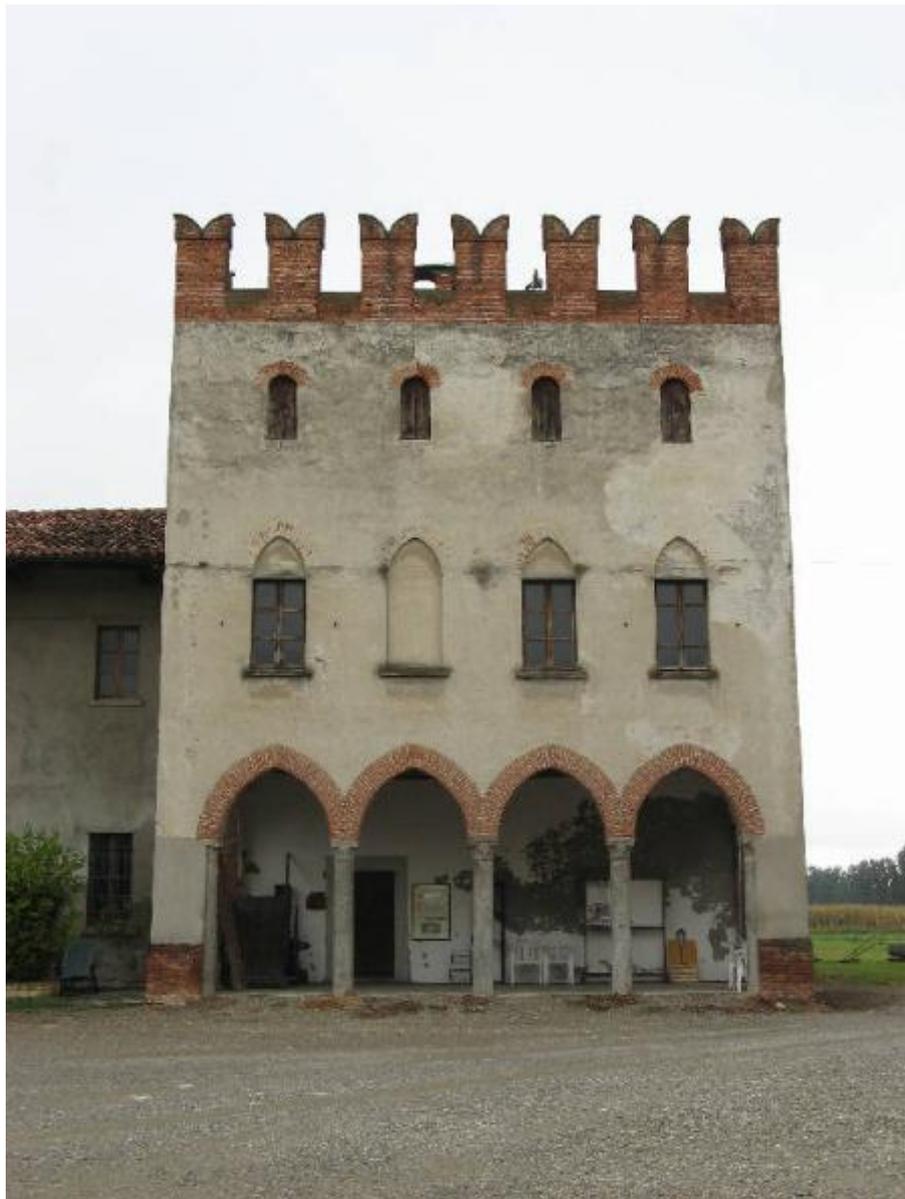
Codice identificativo: MI050-00006_01.JPG

Il palazzetto è forse ciò che resta delle fortificazioni del complesso. Il fronte sud verso la corte presenta un quadriportico ad archi a sesto acuto sostenuti da colonne e capitelli stemmati di granito bianco. La muratura del fronte nord che si affaccia verso l'esterno è a scarpa.

Note: Fronte sud verso la corte (2007)
