Villa Trivulzio - complesso

Agrate Brianza (MB)

Tipologia: villa

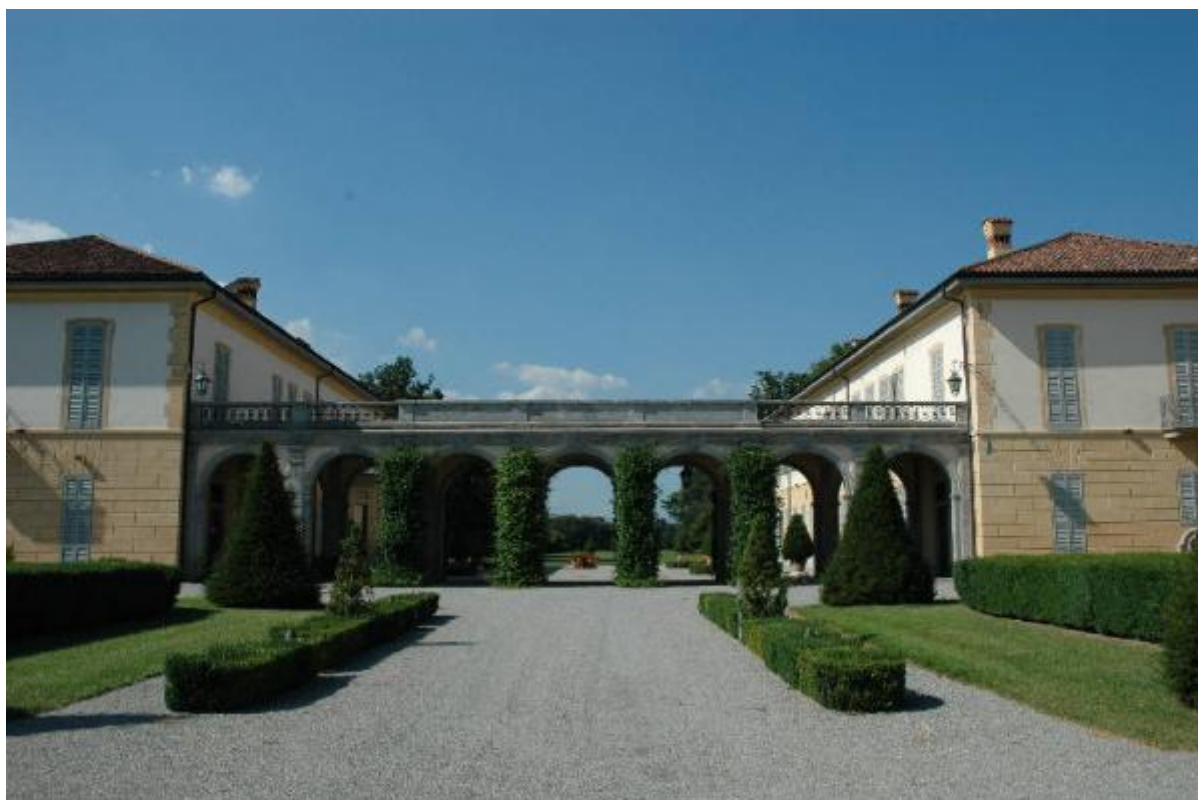
Il complesso della villa è costituito da due corpi simmetrici a forma di parallelepipedo a due livelli, collegati da un portico articolato da sette arcate con soffitto piano decorato con stucchi. Le coperture sono a padiglione.
