Filanda Corti (trasformata)

Besana in Brianza (MB)

Tipologia: filanda

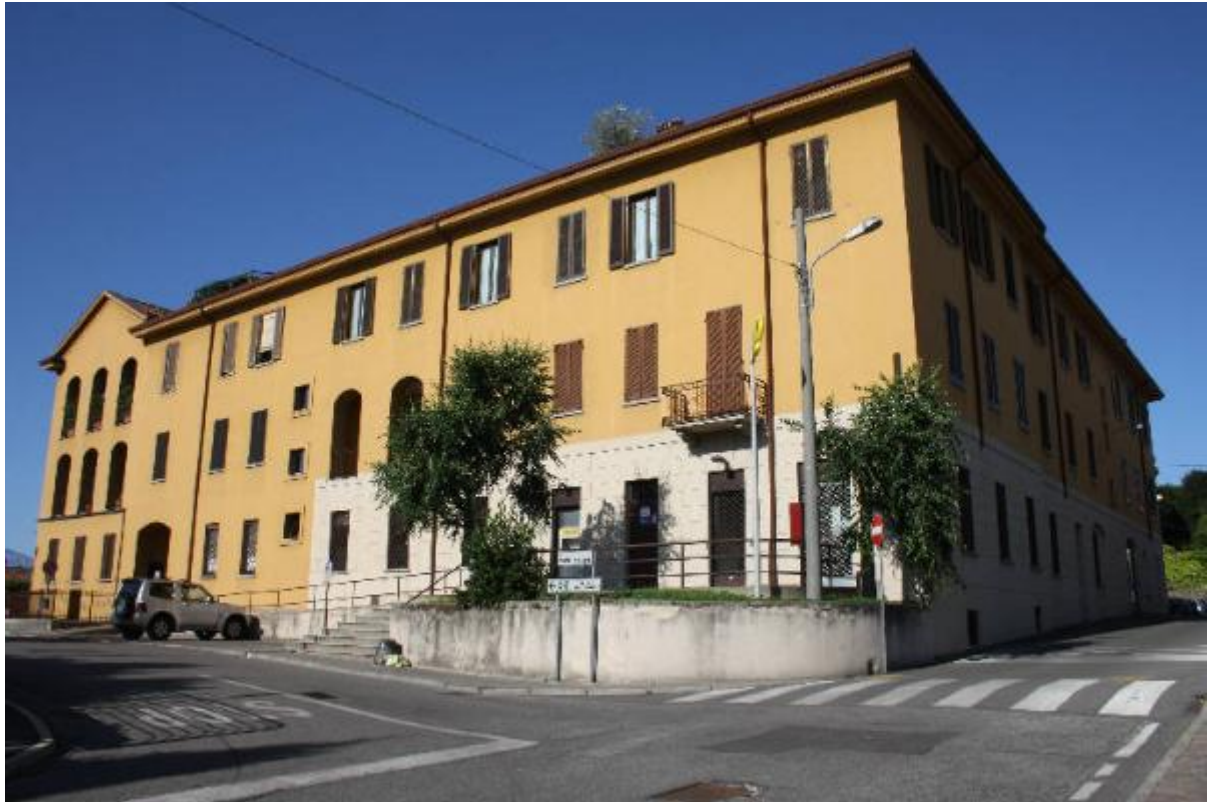
Originario complesso di fabbricati aggregati con impianto planimetrico articolato attorno all'edificio principale, a corte aperta, ora superstita a seguito di parziali demolizioni e ristrutturazione; struttura portante continua in muratura di laterizio; solai in laterocemento su travatura metallica; copertura su capriate lignee e in laterocemento con tetto a padiglione, manto a coppi di laterizio.

Stato di conservazione: buono
