# Chiesa di S. Giorgio

Biassono (MB)

Codice scheda: MI100-00981

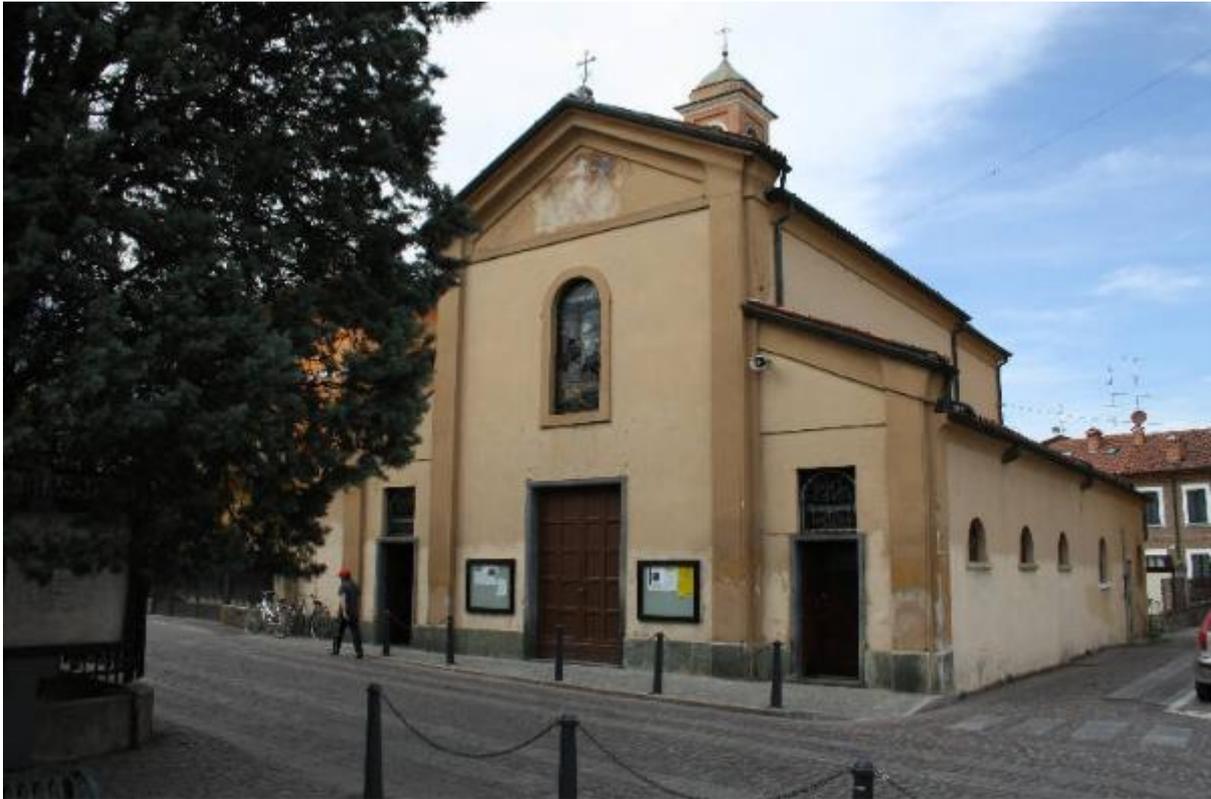
Edificio a pianta basilicale con una navata centrale e due navatelle laterali, costituito da muratura continua di laterizio e pietra e da arcate a tutto sesto su pilastri anch'essi in muratura di laterizio e pietra; volta a botte con unghiature sulla navata centrale, volte a crociera sulle navatelle laterali; copertura su capriate lignee con tetto a falde, manto a coppo in laterizio.

Stato di conservazione: buono
