Palazzo Carimati

Cesano Maderno (MB)

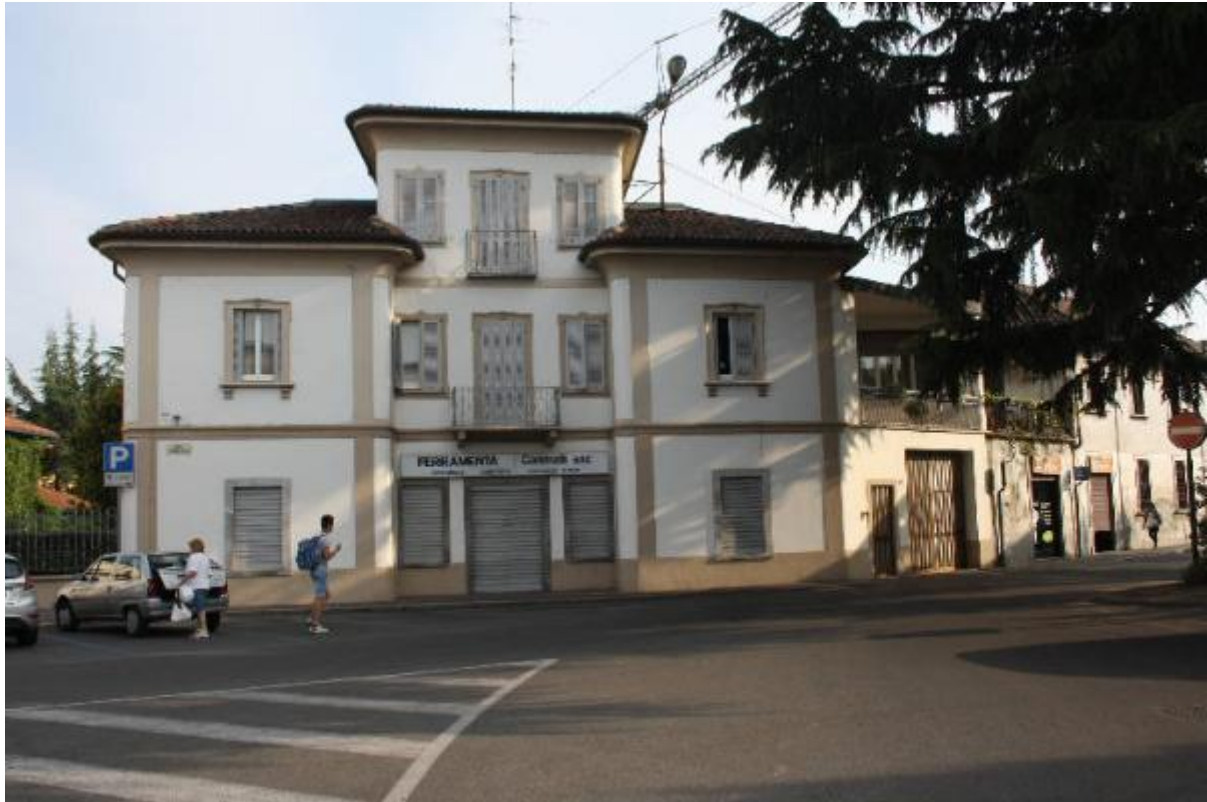
Edificio a pianta ad "L" elevato su due piani, con corpo centrale, a sud, arretrato e sopraelevato di un piano; prospetti principali a sud e ad ovest caratterizzati da elementi decorativi al paramento murario e alle finestre; struttura portante costituita da muratura continua in mattoni di laterizio; solai in laterocemento su travatura metallica; copertura su capriate lignee con tetto a due falde, manto a coppi di laterizio.

Stato di conservazione: buono
