Palazzine stabilimento ACNA

Cesano Maderno (MB)

Codice scheda: MI100-02229

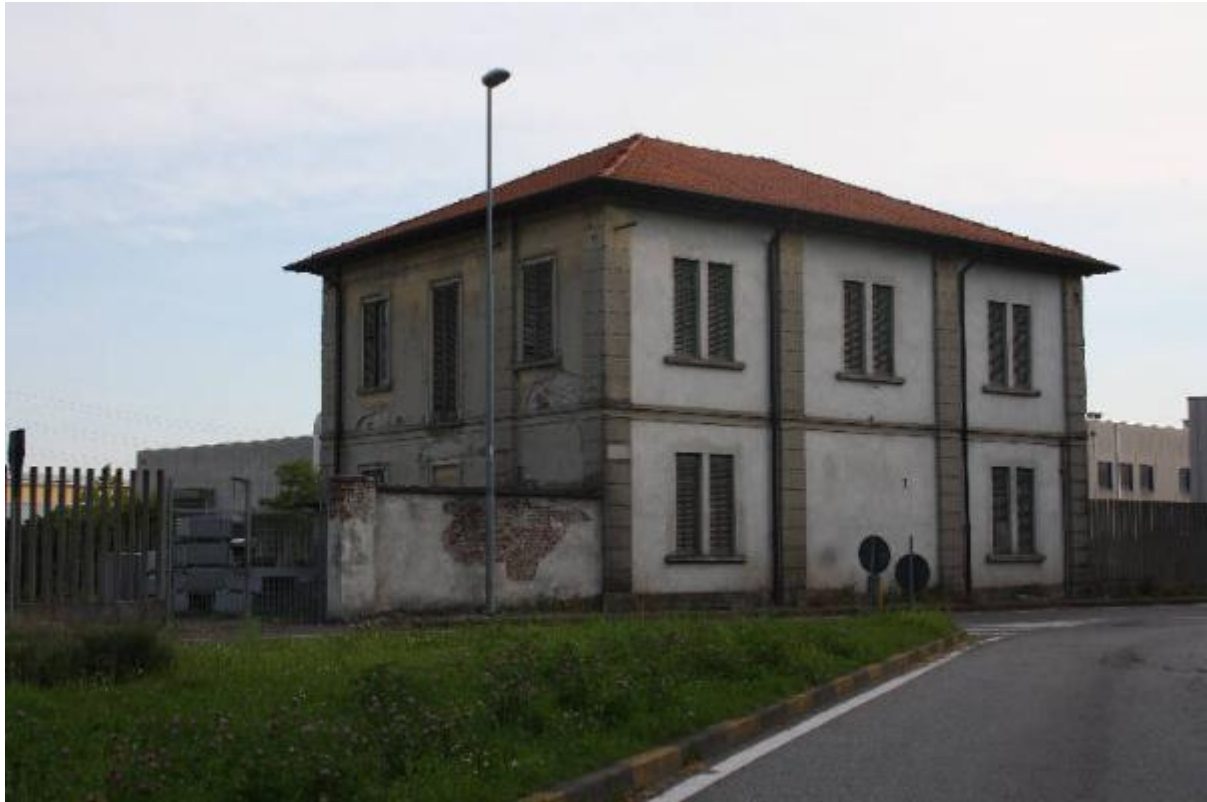
Nucleo edificato costituito originariamente da due edifici a pianta rettangolare, elevati su due piani, uno dei quali è stato demolito in anni recenti; prospetti con semplici elementi decorativi; struttura portante costituita da muratura continua in mattoni di laterizi; solai su travatura lignea; copertura su capriate lignee con tetto a padiglione, manto a coppi di laterizio.

Stato di conservazione: cattivo

Indicazioni specifiche: un edificio è stato demolito
