Villa De Ponti

Cesano Maderno (MB)

Tipologia: villino

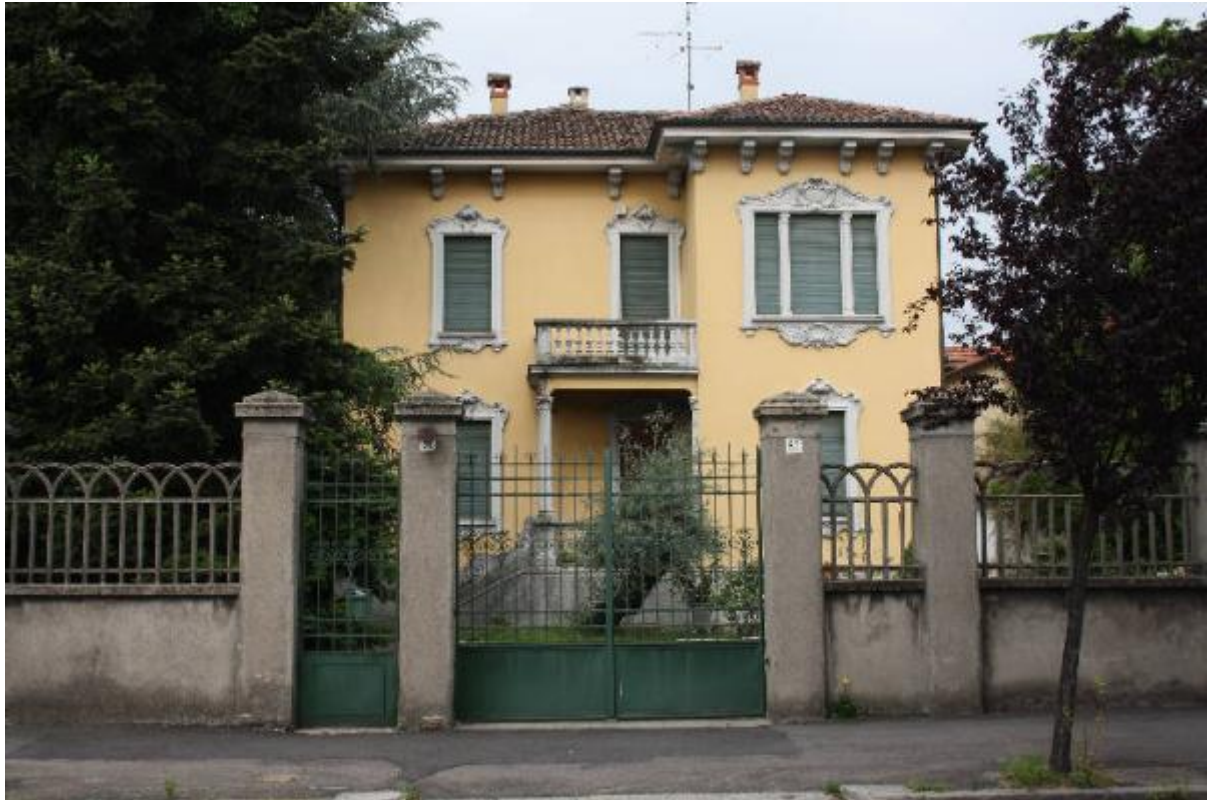
Edificio a pianta poligonale d'impianto quadrangolare, elevato su due piani, posto all'interno di un'area a giardino; prospetti ampiamente decorati, con loggetta al piano rialzato e terrazza superiore all'affaccio principale, ad ovest; struttura portante costituita da muratura in mattoni di laterizio; solai su travatura lignea e metallica, con soletta in laterocemento; copertura su capriate lignee con tetto a padiglione, manto a coppi di laterizio.

Stato di conservazione: buono
