# Cascina Montana - complesso

Cesano Maderno (MB)

Tipologia: cascina

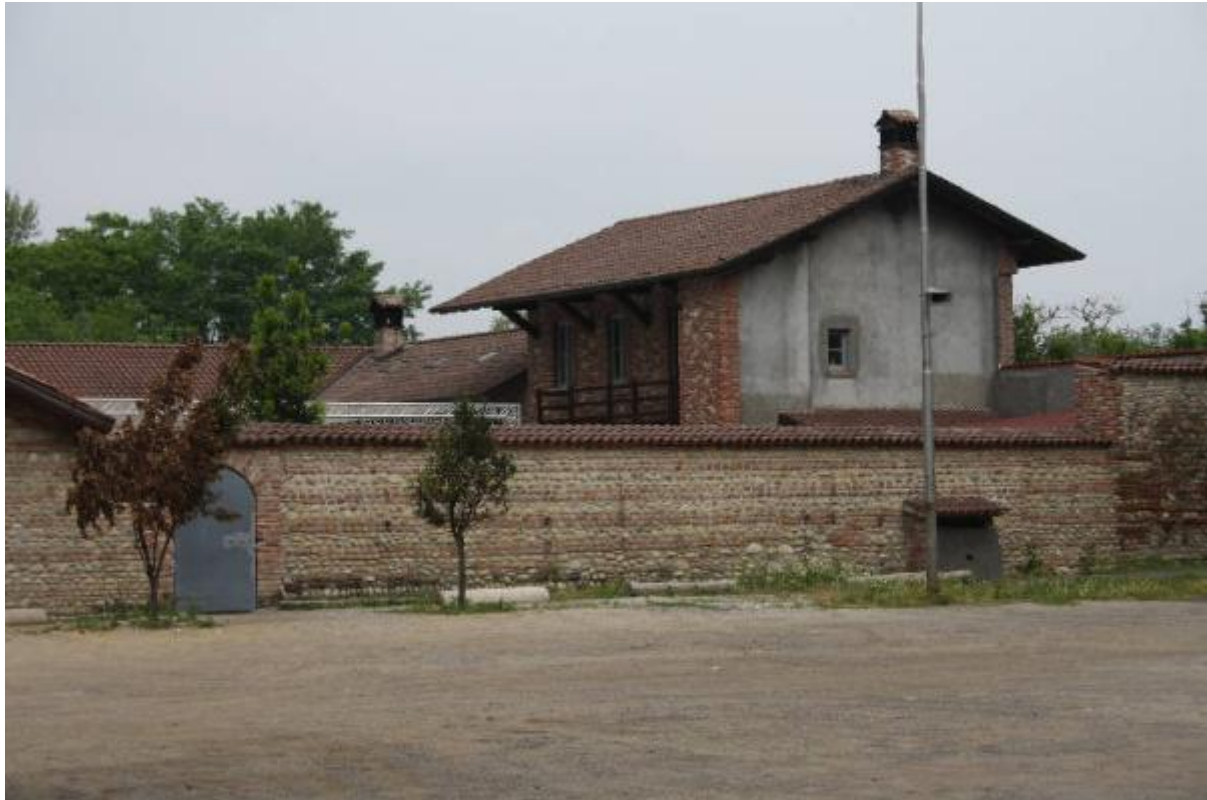
Nucleo edificato con impianto planimetrico di forma rettangolare a corte centrale, chiusa, totalmente ristrutturato, con fabbricati a perimetro elevati su un piano e su due piani, per una limitata porzione ad est, e muratura di cinta sul lato a sud-est; struttura portante costituita da muratura continua in mattoni di laterizio mista a pietra; solai su travatura lignea; copertura su capriate lignee con tetto a padiglione, a testata tronca verso sud-est, manto a coppi di laterizio.
